Commune : AUTERRIVE

Quartier mayonnave

GÉNÉRAL**Unité de gestion :** Gironde-Adour-Dordogne**Code :** GAD_GAO21_S_33**Date de mise à jour :** 01/02/2022**Auteur :** SPC GAD

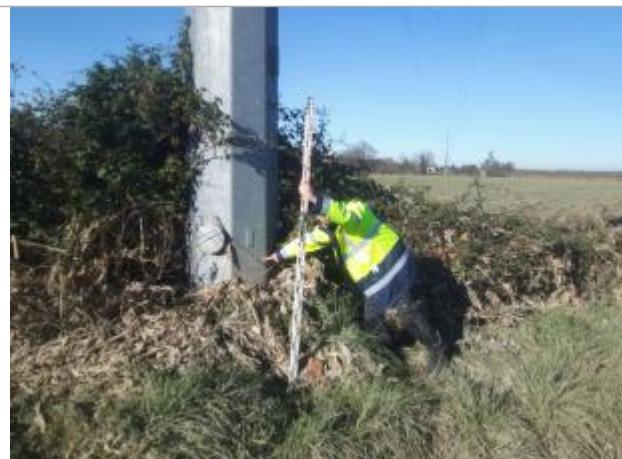
**Décembre 2021**Nature de l'inondation : **Débordement de cours d'eau**Altitude calculée de l'eau : **non déterminé**Nature du repère : **Laisse d'inondation****Commentaires :** D29 submergée laisse sur poteau 80 cm - fiabilité : bonne - précision : faible**GÉNÉRAL****Code :** GAD_GAO21_R_33_1**Date de mise à jour :****Auteur :** SPC GAD

Photo de la laisse - Auteur : Cerema Dter Sud-Ouest
