Commune : **AUTERRIVE**

Quartier Moulin Larribere

Code : GAD_GAO21_S_34

SOURCE DE REPÉRAGE : RELEVÉS DE LAISSES SUITE À LA CRUE DE DÉCEMBRE 2021 SUR LE GAVE D'OLORON - 15/12/2021

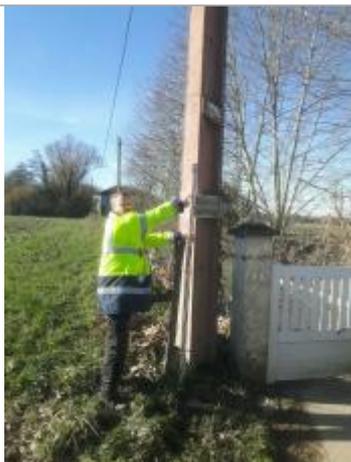
Commentaires : voie communale submergée laisse sur poteau 1.80m valeur confirmée selon témoignage habitant in situ enjeu touche - fiabilité : bonne - précision : bonne

Description référence du repère : sol pied du poteau

Différence entre le niveau d'eau et la référence (en m) : 1.800 m

Photo de la laisse - Auteur : Cerema Dter Sud-Ouest
