Commune : **AUTERRIVE****Quartier Moulin Larribere****1** Repère(s) sur le site**GÉNÉRAL****Unité de gestion** : Gironde-Adour-Dordogne**Code** : GAD\_GAO21\_S\_34**Date de mise à jour** : 01/02/2022**Auteur** : SPC GAD

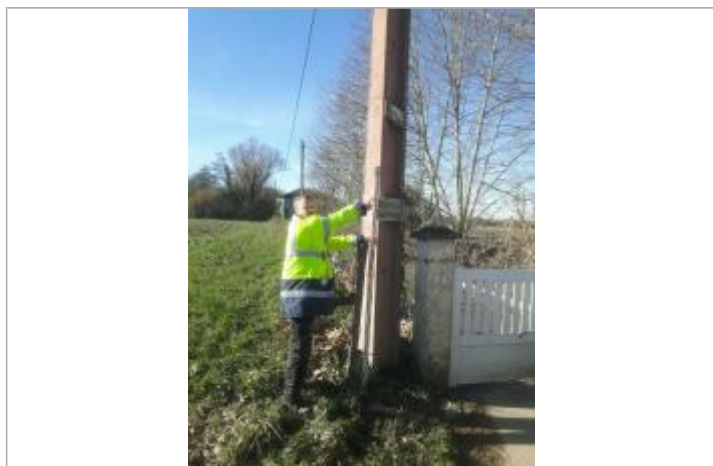
**Décembre 2021**Altitude calculée de l'eau : **non déterminé**Nature de l'inondation : **Débordement de cours d'eau**Nature du repère : **Laisse d'inondation****Commentaires** : voie communale submergée laisse sur poteau 1.80m valeur confirmée selon témoignage habitant in situ enjeu touche - fiabilité : bonne - précision : bonne**GÉNÉRAL****Code** : GAD\_GAO21\_R\_34\_1**Date de mise à jour** :**Auteur** : SPC GAD

Photo de la laisse - Auteur : Cerema Dter Sud-Ouest
