Commune : **AUTERRIVE**

Rue des ilots

Unité de gestion : Gironde-Adour-Dordogne
 Code : GAD_GAO21_S_35 Date de mise à jour : 01/02/2022
 Auteur : SPC GAD

SOURCE DE REPÉRAGE : RELEVÉS DE LAISSES SUITE À LA CRUE DE DÉCEMBRE 2021 SUR LE GAVE D'OLORON - 15/12/2021

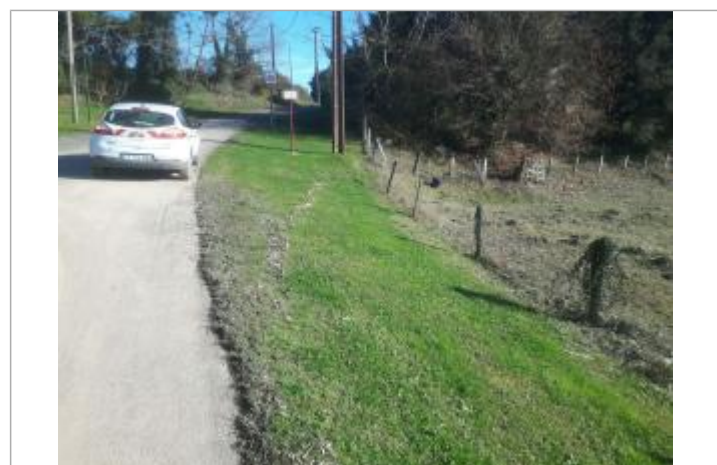
Commentaires : La végétation marque la limite - fiabilité : moyenne - précision : faible

Photo de la laisse - Auteur : Cerema Dter Sud-Ouest

Maximum de l'inondation : Oui
 Visibilité : Non État du repère : Disparu
 Pérennité : Aucune Repère calculé : Non renseigné
 PHEC : Non renseigné
