Commune : **AUTERRIVE****Rue des îlots****1**

GÉNÉRAL**Unité de gestion :** Gironde-Adour-Dordogne**Code :** GAD_GAO21_S_35**Date de mise à jour :** 01/02/2022**Auteur :** SPC GAD

**Décembre 2021**Nature de l'inondation : **Débordement de cours d'eau**Altitude calculée de l'eau : **non déterminé**Nature du repère : **Laisse d'inondation****Commentaires :** La végétation marque la limite - fiabilité : moyenne - précision : faible**GÉNÉRAL****Code :** GAD_GAO21_R_35_1**Date de mise à jour :****Auteur :** SPC GAD

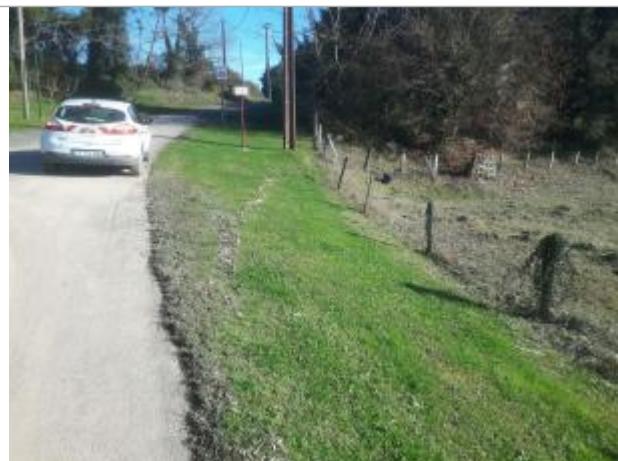
MARQUE**Maximum de l'inondation :** Oui**Visibilité :** Non**État du repère :** Disparu**Pérennité :** Aucune**Repère calculé :** Non renseigné**PHEC :** Non renseigné

Photo de la laisse - Auteur : Cerema Dter Sud-Ouest
