Commune : **AUTERRIVE** | **Rue des ilots**

GÉNÉRAL
 Unité de gestion : Gironde-Adour-Dordogne
 Code : GAD_GAO21_S_35 Date de mise à jour : 01/02/2022
 Auteur : SPC GAD

GÉNÉRAL
 Code : GAD_GAO21_R_35_1 Date de mise à jour : 25/10/2022
 Auteur : SPC GAD

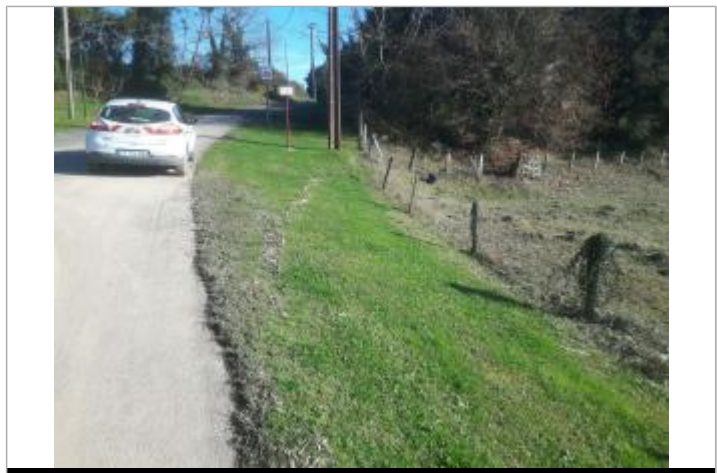
Commentaires : La végétation marque la limite - fiabilité : moyenne - précision : faible

Photo de la laisse - Auteur : Cerema Dter Sud-Ouest

MARQUE
 Maximum de l'inondation : Oui
 Visibilité : Non État du repère : Disparu
 Pérennité : Aucune Repère calculé : Non renseigné
 PHEC : Non renseigné
