Commune : CARRESSE-CASSABER

Rivière : Le Gave d'Oloron

Repère(s) sur
le site**GÉNÉRAL****Unité de gestion :** Gironde-Adour-Dordogne**Code :** GAD_GAO21_S_36**Date de mise à jour :** 01/02/2022**Auteur :** SPC GAD

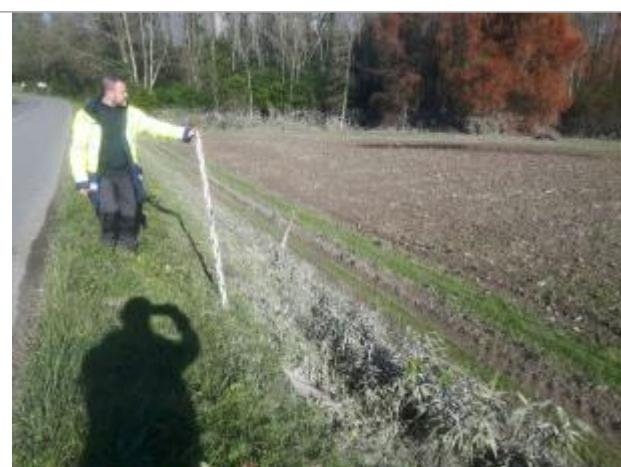
**Décembre 2021**Nature de l'inondation : **Débordement de cours d'eau**Altitude calculée de l'eau : **non déterminé**Nature du repère : **Laisse d'inondation****Commentaires :** hauteur d'eau dans champ inonde 1.60m en dessous du niveau de la chaussée au point GPS - fiabilité : bonne - précision : moyenne**GÉNÉRAL****Code :** GAD_GAO21_R_36_1**Date de mise à jour :****Auteur :** SPC GAD

Photo de la laisse - Auteur : Cerema Dter Sud-Ouest
