Commune : **CARRESSE-CASSABER** | Rivière : **Le Gave d'Oloron**

Chemin de Labèque en contrebas D29

Unité de gestion : Gironde-Adour-Dordogne
 Code : GAD_GAO21_S_37 Date de mise à jour : 01/02/2022
 Auteur : SPC GAD

Code : GAD_GAO21_R_37_1 Date de mise à jour : 25/10/2022
 Auteur : SPC GAD

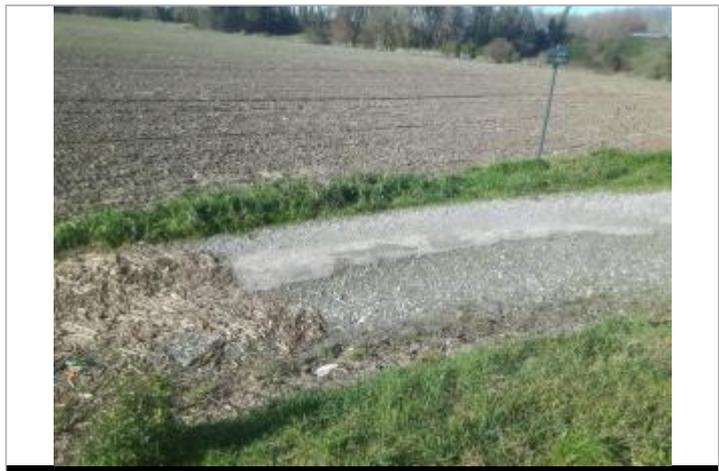
Commentaires : limite des eaux à 6m horizontal du panneau de rue - fiabilité : moyenne - précision : faible

Photo de la laisse - Auteur : Cerema Dter Sud-Ouest

Maximum de l'inondation : Oui
 Visibilité : Non État du repère : Disparu
 Pérennité : Aucune Repère calculé : Non renseigné
 PHEC : Non renseigné
