Commune : **CARRESSE-CASSABER** | Rivière : **Le Saleys**

En bas du chemin du Moulin vers ruisseau Saleys

Code : GAD_GAO21_R_38_1 Date de mise à jour : 25/10/2022
 Auteur : SPC GAD

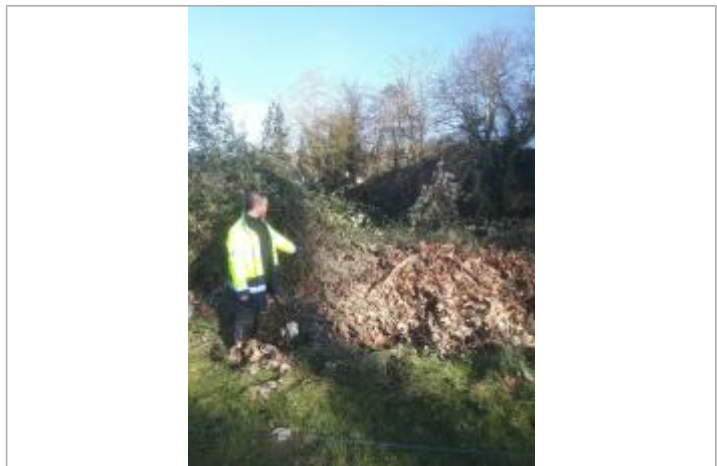
Commentaires : dans un champ laisse de crue sur haie à environ 1m30 du sol - fiabilité : moyenne - précision : faible

Photo de la laisse - Auteur : Cerema Dter Sud-Ouest

Maximum de l'inondation : Oui
 Visibilité : Non État du repère : Disparu
 Pérennité : Aucune Repère calculé : Non renseigné
 PHEC : Non renseigné

Méthode : Nivellement direct
 Organisme : CEREMA Sud-Ouest
 Référence nivelée : Autre type de référence
 Description référence du repère : sol
 Système altimétrique : NGF IGN 1969 (système normal)
 Différence entre le niveau d'eau et la référence (en m) : 1.300 m
