Commune : **CARRESSE-CASSABER**Rivière : **Le Saleys****En bas du chemin du Moulin vers ruisseau Saleys****1** Repère(s) sur le site**GÉNÉRAL****Unité de gestion :** Gironde-Adour-Dordogne**Code :** GAD\_GAO21\_S\_38**Date de mise à jour :** 01/02/2022**Auteur :** SPC GAD

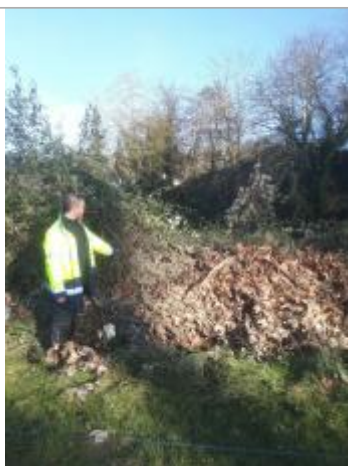
**Décembre 2021**Nature de l'inondation : **Débordement de cours d'eau**Altitude calculée de l'eau : **non déterminé**Nature du repère : **Laisse d'inondation****Commentaires :** dans un champ laisse de crue sur haie à environ 1m30 du sol - fiabilité : moyenne - précision : faible**GÉNÉRAL****Code :** GAD\_GAO21\_R\_38\_1**Date de mise à jour :****Auteur :** SPC GAD

Photo de la laisse - Auteur : Cerema Dter Sud-Ouest
