Commune : **CARRESSE-CASSABER**Rivière : **Le Saleys****En bas du chemin du Moulin vers ruisseau Saleys****1** Repère(s) sur le site**GÉNÉRAL**

Code : GAD_GAO21_S_38

Code : GAD_GAO21_R_38_1

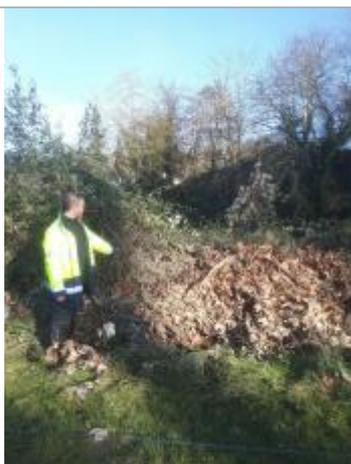
**Décembre 2021**Nature de l'inondation : **Débordement de cours d'eau**Altitude calculée de l'eau : **non déterminé**Nature du repère : **Laisse d'inondation****Commentaires** : dans un champ laisse de crue sur haie à environ 1m30 du sol - fiabilité : moyenne - précision : faible**GÉNÉRAL**

Différence entre le niveau d'eau et la référence (en m) : 1.300 m

Photo de la laisse - Auteur : Cerema Dter Sud-Ouest
