Commune : **SAINT-DOS** | Rivière : **Le Gave d'Oloron**

1 Repère(s) sur le site

Unité de gestion : Gironde-Adour-Dordogne
 Code : GAD_GAO21_S_39 Date de mise à jour : 01/02/2022
 Auteur : SPC GAD

Code : GAD_GAO21_R_39_1 Date de mise à jour : 25/10/2022
 Auteur : SPC GAD

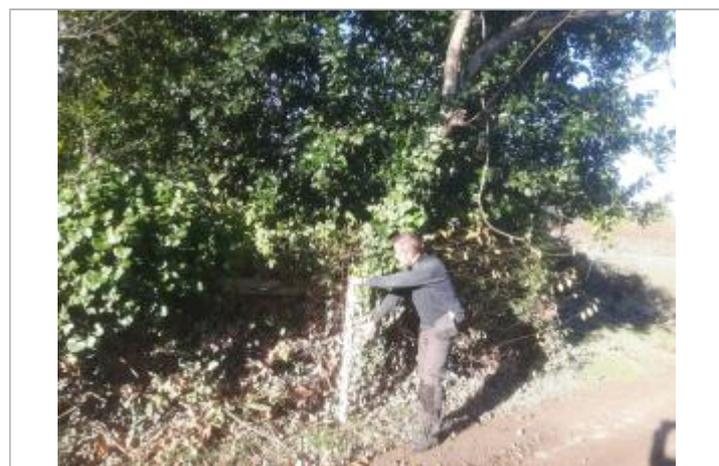
Commentaires : laisse de crue sur végétation 70 cm au point GPS proche verger inonde - fiabilité : moyenne - précision : faible

Photo de la laisse - Auteur : Cerema Dter Sud-Ouest

Maximum de l'inondation : Oui
 Visibilité : Non État du repère : Disparu
 Pérennité : Aucune Repère calculé : Non renseigné
 PHEC : Non renseigné

Méthode : Nivellement direct
 Organisme : CEREMA Sud-Ouest
 Référence nivelée : Autre type de référence
 Description référence du repère : sol
 Système altimétrique : NGF IGN 1969 (système normal)
 Différence entre le niveau d'eau et la référence (en m) : 0.700 m
