Commune : **SAINT-PE-DE-LEREN** | Rivière : **Le Gave d'Oloron**

A l'intérieur du moulin

Code : GAD_GAO21_R_41_1 Date de mise à jour : 25/10/2022
 Auteur : SPC GAD

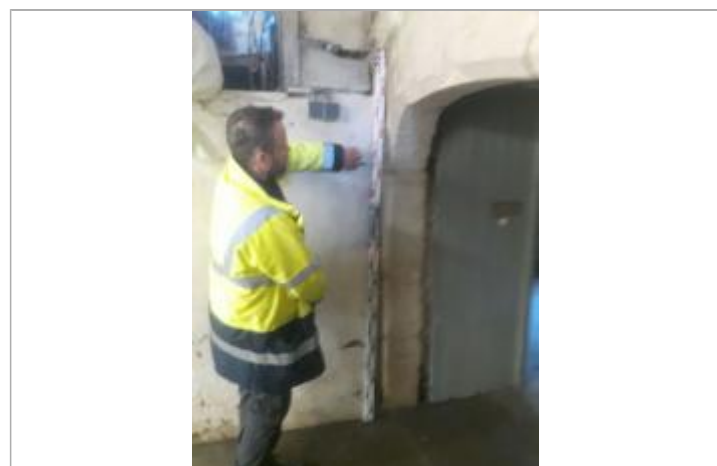
Commentaires : à l'intérieur du moulin 1.50m du sol et selon témoignage. Présence de laisses de crues d'événements antérieurs (photographiées hors projet SCOUT). niveau atteint 12.63mNGF - fiabilité : bonne - précision : bonne

Crue de 2021 marquée, proche de la marque ancienne de 1952

Photo de la laisse - Auteur : Cerema Dter Sud-Ouest

Maximum de l'inondation : Oui
 Visibilité : Non État du repère : Disparu
 Pérennité : Aucune Repère calculé : Non renseigné
 PHEC : Non renseigné
