Commune : SAINT-PE-DE-LEREN

Rivière : Le Gave d'Oloron

A l'intérieur du moulin

Unité de gestion : Gironde-Adour-Dordogne**Code :** GAD_GAO21_S_41**Date de mise à jour :** 01/02/2022**Auteur :** SPC GAD

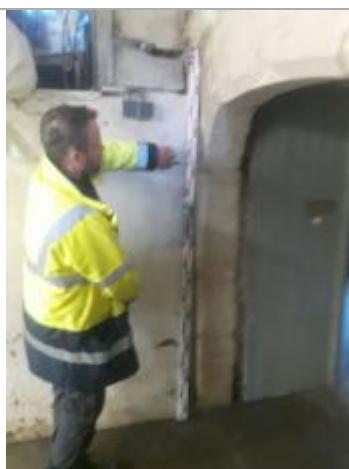
Commentaires : à l'intérieur du moulin 1.50m du sol et selon témoignage. Présence de laisses de crues d'événements antérieurs (photographiées hors projet SCOUT). niveau atteint 12.63mNGF - fiabilité : bonne - précision : bonne

Crue de 2021 marquée, proche de la marque ancienne de 1952

Photo de la laisse - Auteur : Cerema Dter Sud-Ouest
