Commune : **LEREN**Rivière : **Le Gave d'Oloron****Quartier Lassalle vers chemin de l'église****1** Repère(s) sur le site**GÉNÉRAL**

Code : GAD_GAO21_S_42

Code : GAD_GAO21_R_42_1

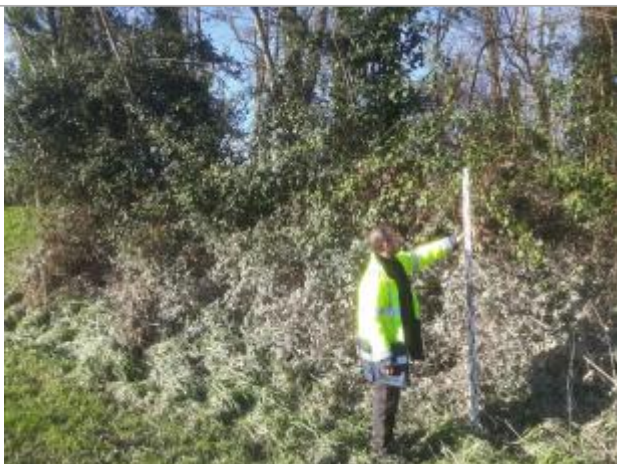
**Décembre 2021**Nature de l'inondation : **Débordement de cours d'eau**Altitude calculée de l'eau : **non déterminé**Nature du repère : **Laisse d'inondation****Commentaires** : laisse de crue sur végétation 1.70m chemin et champ inonde - fiabilité : moyenne - précision : moyenne**GÉNÉRAL**

Différence entre le niveau d'eau et la référence (en m) : 1.700 m

Photo de la laisse - Auteur : Cerema Dter Sud-Ouest
