Commune : **OYREGAVE****Portail habitation numéro 527 près D33****1** Repère(s) sur le site**GÉNÉRAL****Unité de gestion** : Gironde-Adour-Dordogne**Code** : GAD\_GAO21\_S\_43**Date de mise à jour** : 01/02/2022**Auteur** : SPC GAD

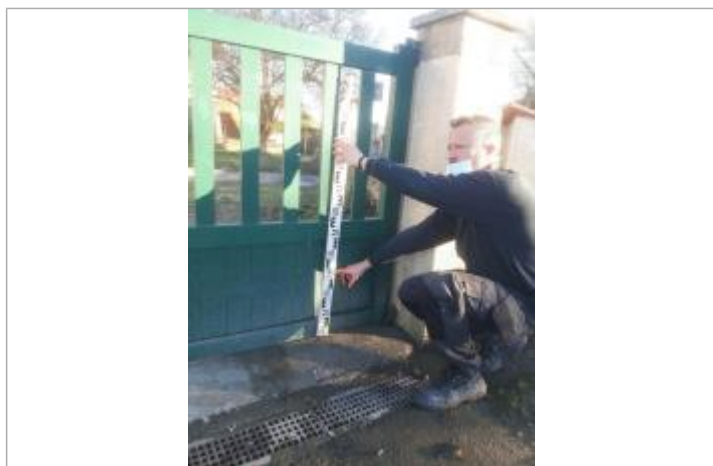
**Décembre 2021**Nature de l'inondation : **Débordement de cours d'eau**Altitude calculée de l'eau : **non déterminé**Nature du repère : **Laisse d'inondation****Commentaires** : laisse de crue hauteur 30cm sur portail habitation - fiabilité : bonne - précision : moyenne**GÉNÉRAL****Code** : GAD\_GAO21\_R\_43\_1**Date de mise à jour** :**Auteur** : SPC GAD

Photo de la laisse - Auteur : Cerema Dter Sud-Ouest
