Commune : **OYREGAVE**

Portail habitation numéro 527 près D33

SOURCE DE REPÉRAGE : RELEVÉS DE LAISSES SUITE À LA CRUE DE DÉCEMBRE 2021 SUR LE GAVE D'OLORON - 15/12/2021

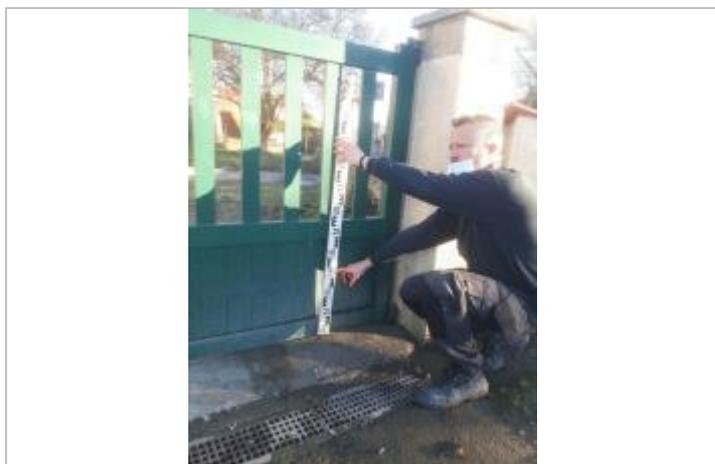
Commentaires : laisse de crue hauteur 30cm sur portail habitation - fiabilité : bonne - précision : moyenne

Maximum de l'inondation : Oui
Visibilité : Non **État du repère :** Disparu
Pérennité : Aucune **Repère calculé :** Non renseigné
PHEC : Non renseigné

Photo de la laisse - Auteur : Cerema Dter Sud-Ouest
