Commune : POUZAC

Rivière : L' Adour

En aval rive droite du pont de la D26

Unité de gestion : Gironde-Adour-Dordogne**Code :** GAD_ADA21_S_05**Date de mise à jour :** 01/02/2022**Auteur :** SPC GAD

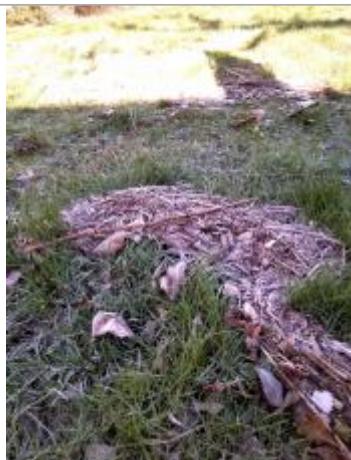
Vue de la laisse - Auteur : SPC GAD

Nature de l'inondation : **Débordement de cours d'eau**Altitude calculée de l'eau : **502.92 m**Nature du repère : **Limite au sol****Commentaires :** dépôt branchages - finesse : moyenne env 10 cm - confiance : certaine

Maximum de l'inondation : Oui**Visibilité :** Non**État du repère :** Disparu**Pérennité :** Aucune**Repère calculé :** Non renseigné**PHEC :** Non renseigné

Méthode : GPS**Organisme :** SPC Gironde - Adour - Dordogne**Commentaires sur le niveling :** Précision niveling : très bonne**Référence nivélée :** Marque d'inondation**Système altimétrique :** NGF IGN 1969 (système normal)**Altitude de la référence (en m) :** 502.920 m**Altitude calculée de l'eau (en m) :** 502.92

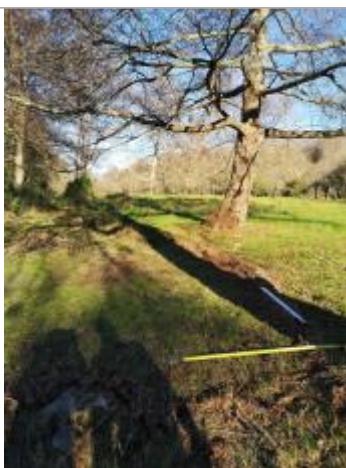
Vue de la laisse - Auteur : Schapi

Nature de l'inondation : **Débordement de cours d'eau**Altitude calculée de l'eau : **502.64 m**Nature du repère : **Limite au sol****Commentaires :** Laisse nette au sol

Maximum de l'inondation : Oui**Visibilité :** Non**État du repère :** Disparu**Pérennité :** Aucune**Repère calculé :** Non renseigné**PHEC :** Non renseigné

Méthode : GPS**Organisme :** SPC Gironde - Adour - Dordogne**Commentaires sur le nivelllement :** La laisse est située à 1m20 du rocher (perpendiculairement à l'Adour) localisé sur la photo. - précision nivelllement : bonne**Référence nivellée :** Marque d'inondation**Système altimétrique :** NGF IGN 1969 (système normal)**Altitude de la référence (en m) :** 502.640 m**Altitude calculée de l'eau (en m) :** 502.64
