Commune : **TARBES**

Rue de l'Adour, sous l'arche du pont

Rivière : **L' Adour****1** Repère(s) sur le site**GÉNÉRAL****Unité de gestion :** Gironde-Adour-Dordogne**Code :** GAD_ADA21_S_15**Date de mise à jour :** 01/02/2022**Auteur :** SPC GAD

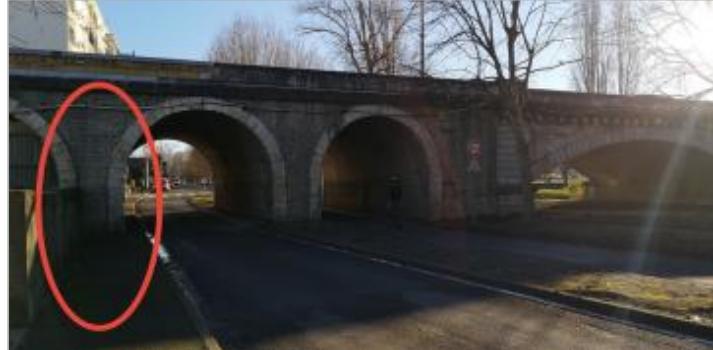
Vue du site - Auteur : Schapi

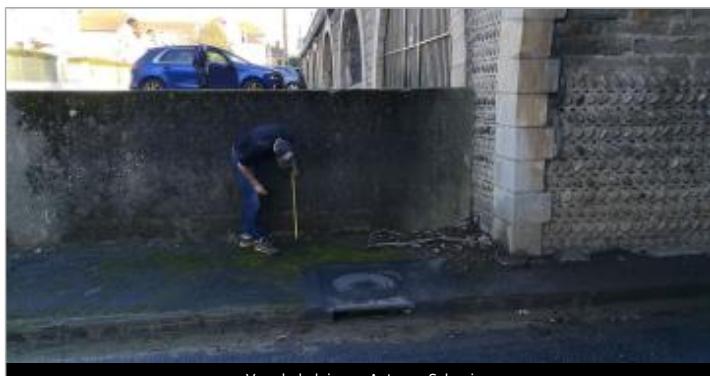
**Décembre 2021**Nature de l'inondation : **Débordement de cours d'eau**Altitude calculée de l'eau : **310.61 m**Nature du repère : **Laisse d'inondation****Commentaires :** Laisse d'inondation sur le mur**GÉNÉRAL****Code :** GAD_ADA21_R_15_1**Date de mise à jour :****Auteur :** SPC GAD

Vue de la laisse - Auteur : Schapi

MARQUE**Maximum de l'inondation :** Oui**Visibilité :** Oui**État du repère :** Moyen**Pérennité :** Moyenne**Repère calculé :** Non renseigné**PHEC :** Non renseigné**SOURCE DE REPÉRAGE : RELEVÉS DE LAISSES SUITE À LA CRUE DE DÉCEMBRE 2021 SUR L'ADOUR AMONT - 17/12/2021****Type de repérage :** Campagne de terrain post-inondation
Organisme : SCHAPI**NIVELLEMENT SPC APRÈS REPÉRAGE SCHAPI****Méthode :** GPS**Organisme :** SPC Gironde - Adour - Dordogne**Commentaires sur le niveling :** Marqué en jaune. La route était inondée. précision niveling : bonne**Référence nivélée :** Autre type de référence**Description référence du repère :** trottoir**Système altimétrique :** NGF IGN 1969 (système normal)**Altitude de la référence (en m) :** 310.280 m**Différence entre le niveau d'eau et la référence (en m) :** 0.330 m**Altitude calculée de l'eau (en m) :** 310.61
