Commune : **BAGNERES-DE-BIGORRE**Rivière : **L' Adour****Station hydrométrique de Bagnères****1** Repère(s) sur le site**GÉNÉRAL****Unité de gestion :** Gironde-Adour-Dordogne**Code :** GAD_ADA21_S_02**Date de mise à jour :** 01/02/2022**Auteur :** SPC GAD

GÉOLOCALISATION**Coordonnées WGS84 :** X: 0.15492950 / Y: 43.06126410**Coordonnées RGF93 (Lambert 93) :** X: 468098.56 / Y: 6222173.84**Coordonnées RGF93 (ETRS89) :** X: 0.1549295 / Y: 43.0612641**Code Hydro:** Q--0000**Rive de référence:** Gauche**Décembre 2021**

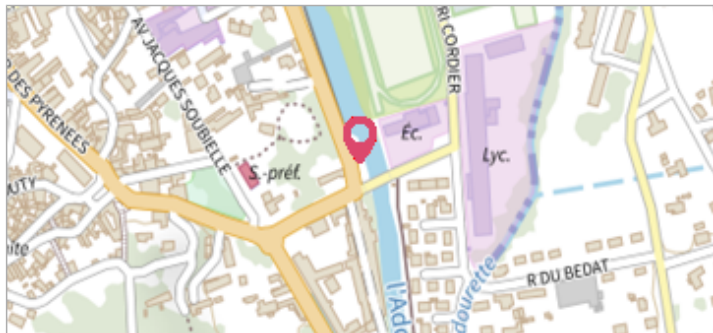
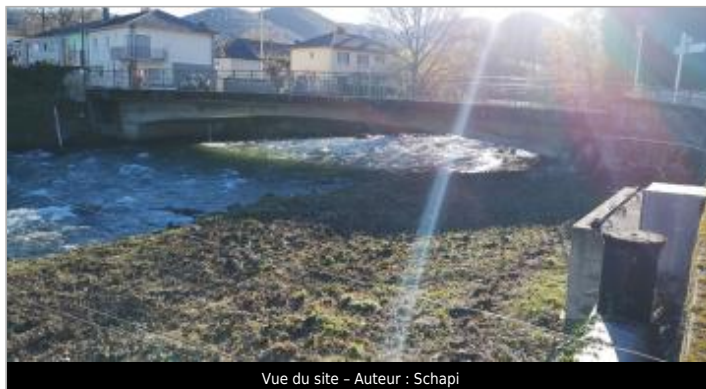
Vue du site - Auteur : Schapi

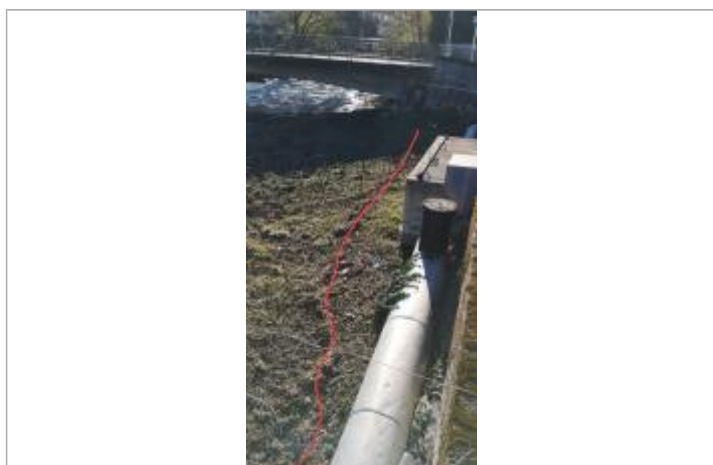
Nature de l'inondation : **Débordement de cours d'eau**Altitude calculée de l'eau : **553.3 m**Nature du repère : **Limite au sol****Commentaires :** Laisse nette en aval du pont rive gauche**GÉNÉRAL****Code :** GAD_ADA21_R_02_1**Date de mise à jour :****Auteur :** SPC GAD

Vue de la laisse - Auteur : Schapi
