Commune : **TREBONS** | Rivière : **L' Adour**

Prairie en aval du pont de la D87

Unité de gestion : Gironde-Adour-Dordogne
 Code : GAD_ADA21_S_06 Date de mise à jour : 01/02/2022
 Auteur : SPC GAD

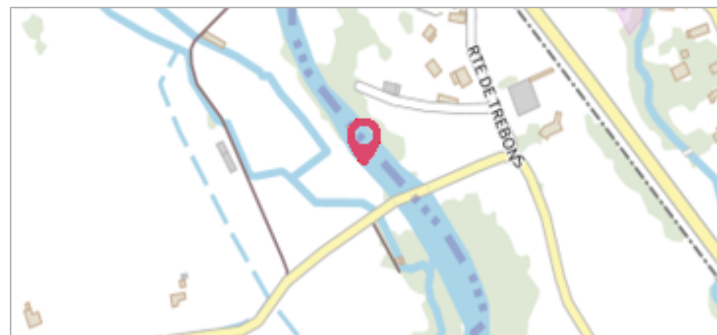
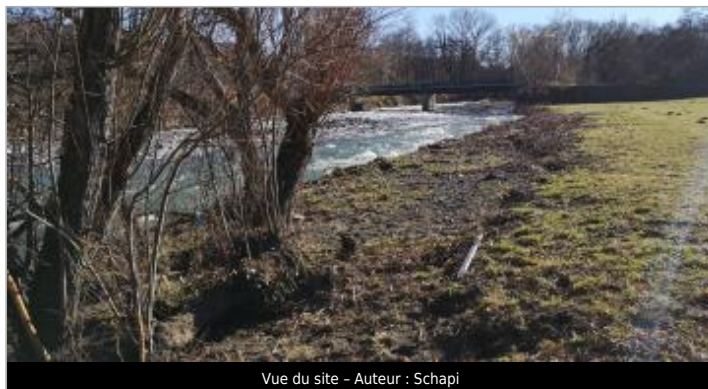
Vue du site - Auteur : Schapi

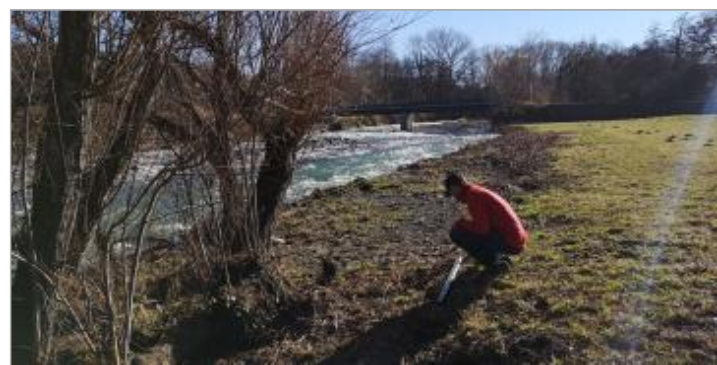
Commentaires : Laisse au sol à 1m30 de la petite souche d arbre (voir photo)

Vue de la laisse - Auteur : Schapi

Maximum de l'inondation : Oui
 Visibilité : Non État du repère : Disparu
 Pérennité : Aucune Repère calculé : Non renseigné
 PHEC : Non renseigné
