Commune : **TARBES**Rivière : **L' Adour****Rue de l'Adour, sous l' arche du pont****1** Repère(s) sur le site**GÉNÉRAL****Unité de gestion :** Gironde-Adour-Dordogne**Code :** GAD_ADA21_S_15**Date de mise à jour :** 01/02/2022**Auteur :** SPC GAD

**Décembre 2021**Nature de l'inondation : **Débordement de cours d'eau**Altitude calculée de l'eau : **310.61 m**Nature du repère : **Laisse d'inondation****Commentaires :** Laisse d'inondation sur le mur**GÉNÉRAL****Code :** GAD_ADA21_R_15_1**Date de mise à jour :****Auteur :** SPC GAD

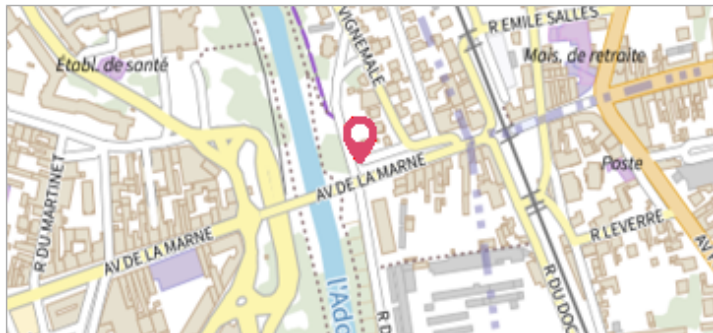
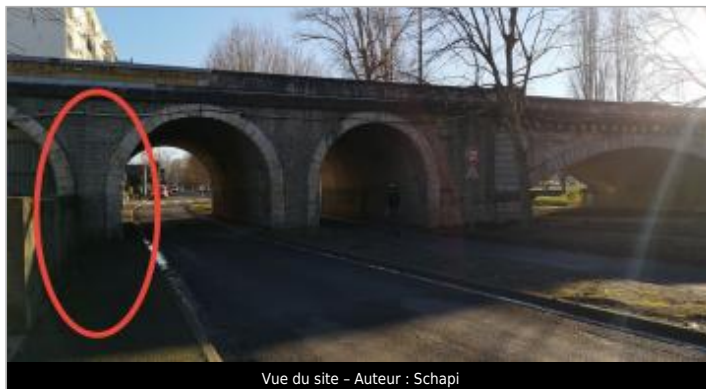
Vue du site - Auteur : Schapi

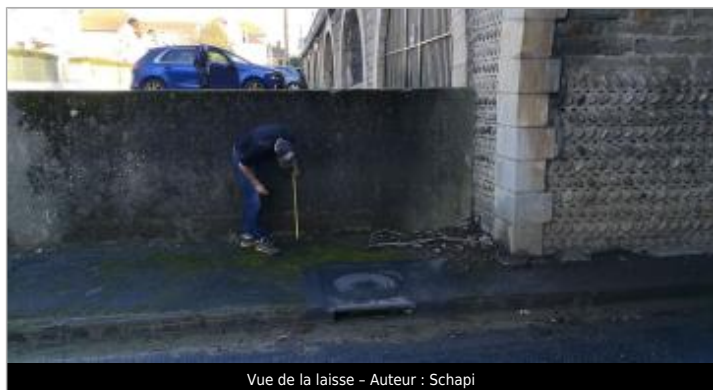
Vue de la laisse - Auteur : Schapi

MARQUE**Maximum de l'inondation :** Oui**Visibilité :** Oui**État du repère :** Moyen**Pérennité :** Moyenne**Repère calculé :** Non renseigné**PHÉC :** Non renseigné**SOURCE DE REPÉRAGE : RELEVÉS DE LAISSES SUITE À LA CRUE DE DÉCEMBRE 2021 SUR L'ADOUR AMONT - 17/12/2021****Type de repérage :** Campagne de terrain post-inondation**Organisme(s) :** SCHAPI**NIVELLEMENT SPC APRÈS REPÉRAGE SCHAPI****Méthode :** GPS**Organisme :** SPC Gironde - Adour - Dordogne**Commentaires sur le nivellement :** Marqué en jaune. La route était inondée. précision nivellement : bonne**Référence nivelée :** Autre type de référence**Description référence du repère :** Trottoir**Système altimétrique :** NGF IGN 1969 (système normal)**Altitude de la référence (en m) :** 310.280 m**Différence entre le niveau d'eau et la référence (en m) :** 0.330 m**Altitude calculée de l'eau (en m) :** 310.61 m
