Commune : **HIIS** | Rivière : **L' Adour**

**Salle de sport**

Unité de gestion : Gironde-Adour-Dordogne  
 Code : GAD\_ADA22\_S\_15      Date de mise à jour : 01/02/2022  
 Auteur : SPC GAD

**SOURCE DE REPÉRAGE : RELEVÉS DE LAISSES SUITE À LA CRUE DE JANVIER 2022 SUR L'ADOUR AMONT - 26/01/2022**

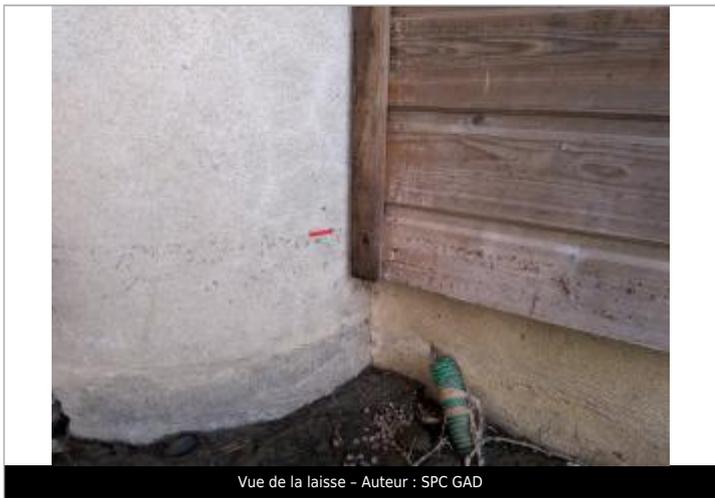
Code : GAD\_ADA22\_R\_15\_1      Date de mise à jour : 01/02/2022  
 Auteur : SPC GAD

Nature de l'inondation : **Débordement de cours d'eau**      Nature du repère : **Laisse d'inondation**

Commentaires : ligne flottants marque rouge - finesse : bonne qq cm - confiance : certaine

Maximum de l'inondation : Oui  
 Visibilité : Oui      État du repère : Bon  
 Pérennité : Moyenne      Repère calculé : Non renseigné  
 PHEC : Non renseigné
