Commune : **HIIS**

Chemin bord de rivière #2

Rivière : **L' Adour****1**Repère(s) sur
le site

Code : GAD_ADA22_R_16_1**Date de mise à jour :****Auteur :** SPC GAD

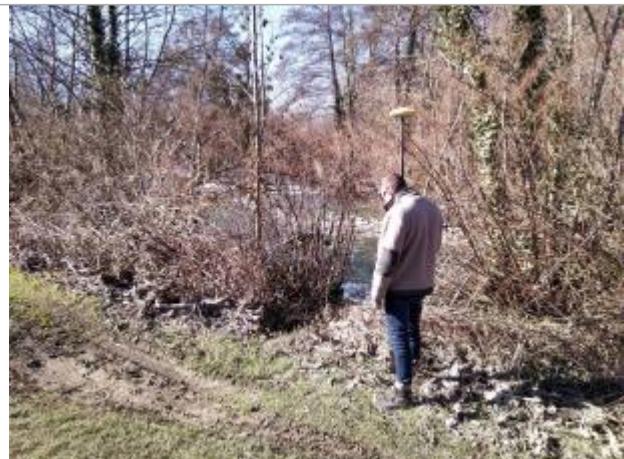
Vue du site - Auteur : SPC GAD

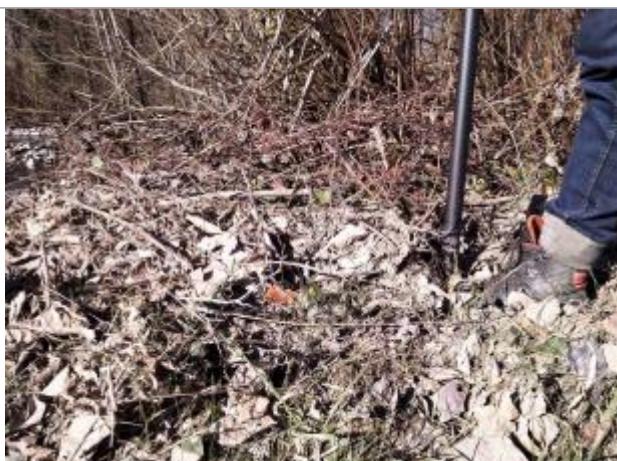
**Janvier 2022**Nature de l'inondation : **Débordement de cours d'eau**Altitude calculée de l'eau : **408.84 m**Nature du repère : **Laisse d'inondation****Commentaires :** dépôt feuilles et brindilles inondation semblant venir du chemin - finesse : bonne qq cm - confiance : douteuse

Maximum de l'inondation : Non**Visibilité :** Non**État du repère :** Disparu**Pérennité :** Aucune**Repère calculé :** Non renseigné**PHEC :** Non renseigné

Vue de la laisse - Auteur : SPC GAD
