Commune : **HIIS** | Rivière : **L' Adour**

**Salle de sport**

**SOURCE DE REPÉRAGE : RELEVÉS DE LAISSES SUITE À LA CRUE DE JANVIER 2022 SUR L'ADOUR AMONT - 26/01/2022**

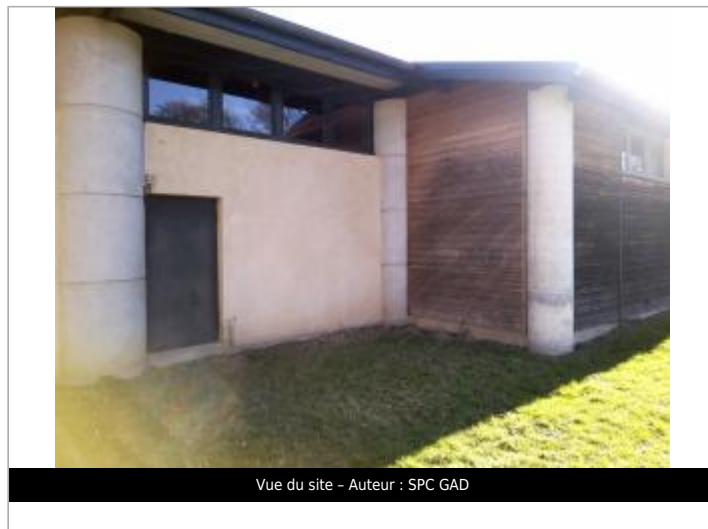
Vue du site - Auteur : SPC GAD

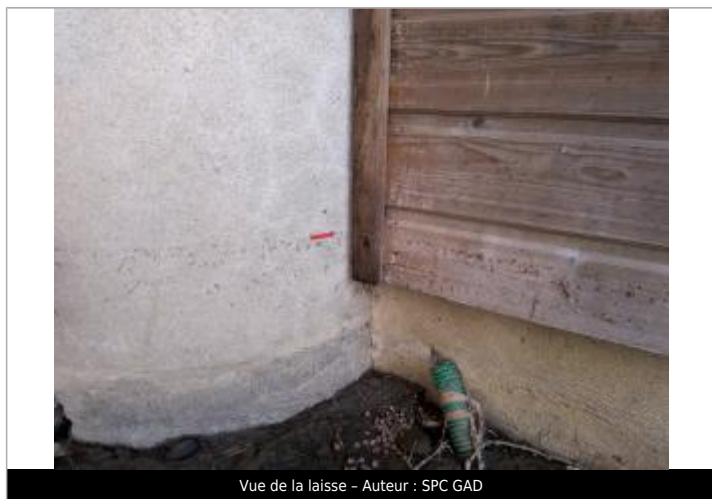
Commentaires : ligne flottants marque rouge - finesse : bonne qq cm - confiance : certaine

Maximum de l'inondation : Oui  
 Visibilité : Oui      État du repère : Bon  
 Pérennité : Moyenne      Repère calculé : Non renseigné  
 PHEC : Non renseigné

Vue de la laisse - Auteur : SPC GAD
