Commune : HIIS

Salle de sport

Rivière : L' Adour

Janvier 2022

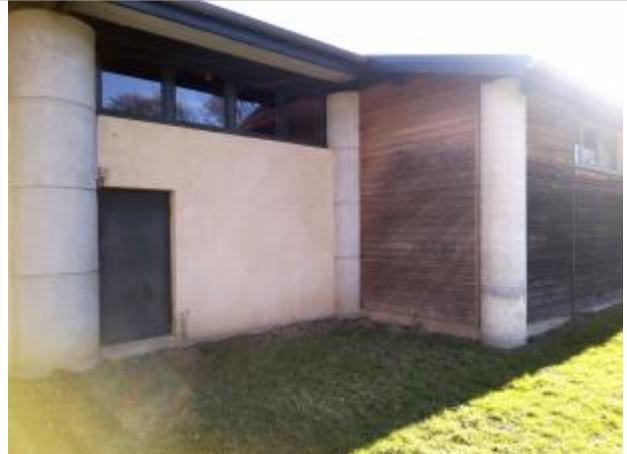
Vue du site - Auteur : SPC GAD

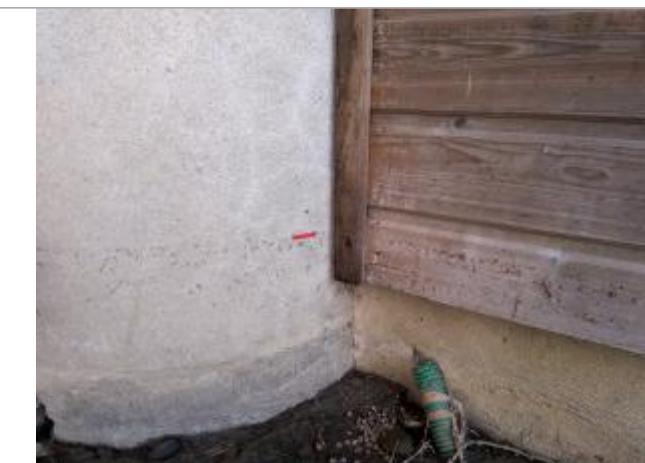
Nature de l'inondation : **Débordement de cours d'eau**Nature du repère : **Laisse d'inondation****Commentaires :** ligne flottants marque rouge - finesse : bonne qq cm - confiance : certaine**GÉNÉRAL****Code :** GAD_ADA22_R_15_1**Date de mise à jour :****Auteur :** SPC GAD

MARQUE**Maximum de l'inondation :** Oui**Visibilité :** Oui**Pérennité :** Moyenne**PHEC :** Non renseigné**État du repère :** Bon**Repère calculé :** Non renseigné**SOURCE DE REPÉRAGE : RELEVÉS DE LAISSES SUITE À LA CRUE DE JANVIER 2022 SUR L'ADOUR AMONT - 26/01/2022****Type de repérage :** Campagne de terrain post-inondation**Organisme :** SPC Gironde – Adour – Dordogne

Vue de la laisse - Auteur : SPC GAD
