Commune : **TARBES**

## Escalier métallique le long du Caminadour

Rivière : **L' Adour****2**Repère(s) sur  
le site**GÉNÉRAL****Unité de gestion :** Gironde-Adour-Dordogne**Code :** GAD\_ADA21\_S\_13**Date de mise à jour :** 01/02/2022**Auteur :** SPC GAD

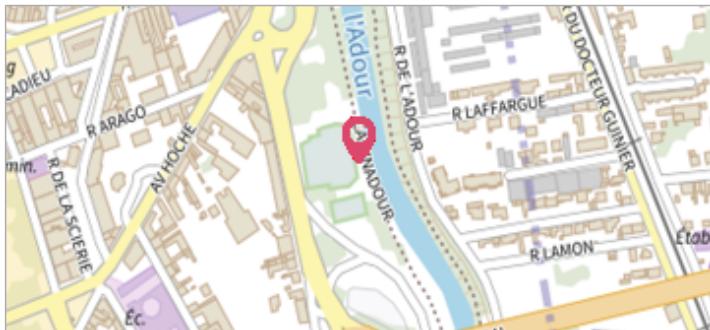
Vue du site - Auteur : Schapi

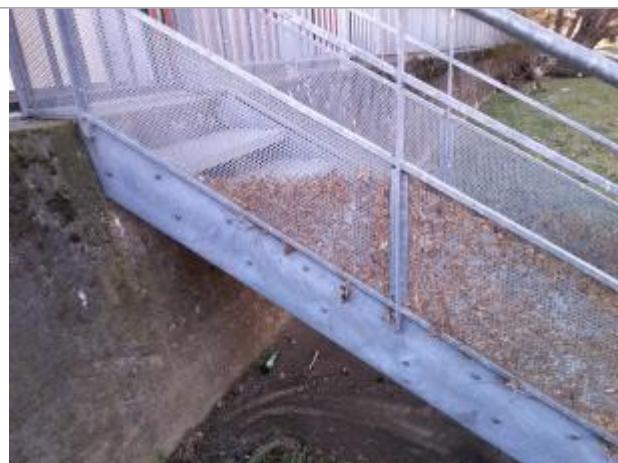
**Janvier 2022**Nature de l'inondation : **Débordement de cours d'eau**Altitude calculée de l'eau : **311.94 m**Nature du repère : **Laisse d'inondation****Commentaires :** flottants grille - finesse : moyenne env 10 cm - confiance : certaine**GÉNÉRAL****Code :** GAD\_ADA22\_R\_35\_2**Date de mise à jour :****Auteur :** SPC GAD

**MARQUE****Maximum de l'inondation :** Oui**Visibilité :** Non**État du repère :** Disparu**Pérennité :** Aucune**Repère calculé :** Non renseigné**PHEC :** Non renseigné

Vue de la laisse - Auteur : SPC GAD
