Commune : **POINTE-A-PITRE**

## Voiture garée sur la chaussée (rue vatable)

**1** Repère(s) sur le site**GÉNÉRAL****Unité de gestion :** Guadeloupe**Code :** WEB\_S\_202202113632**Date de mise à jour :** 11/07/2023**Auteur :** MEILLAREC

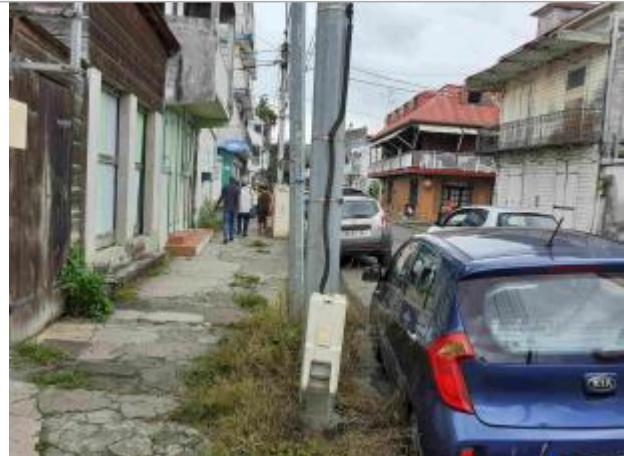
Voiture garée sur la chaussée (rue vatable)

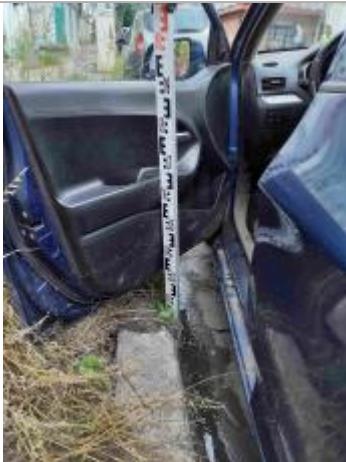
Référence depuis le sol (caniveau/bordure de la chaussée)

**SOURCE DE REPÉRAGE : CAMPAGNE TERRAIN POST-INONDATION  
03/02/22 - DEAL & CAP EXCELLENCE -****Type de repérage :** Campagne de terrain post-inondation  
**Organisme :** DEAL Guadeloupe**RELEVÉS TERRAIN - 07/02/2022****Méthode :** Autre**Commentaires sur le niveling :** Référence depuis le sol (caniveau/bordure de la chaussée)**Référence nivélée :** Autre type de référence**Différence entre le niveau d'eau et la référence (en m) :** 0.500 m
