Commune : **POINTE-A-PITRE**

Voiture garée sur la chaussée (rue vatable)

Nature de l'inondation : **Ruissellement**

SOURCE DE REPÉRAGE : CAMPAGNE TERRAIN POST-INONDATION 03/02/22 - DEAL & CAP EXCELLENCE -

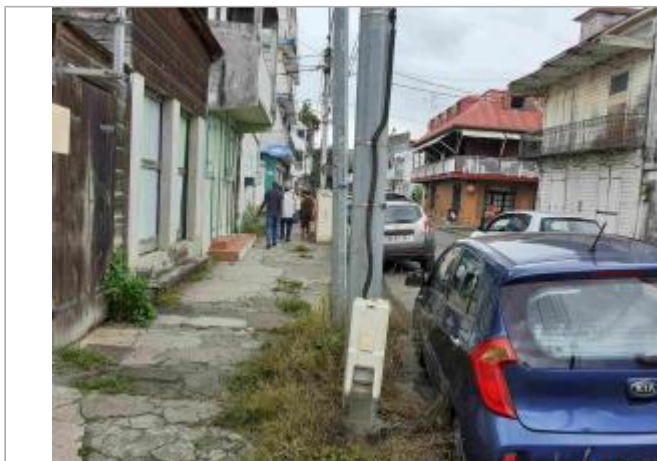
Voiture garée sur la chaussée (rue vatable)

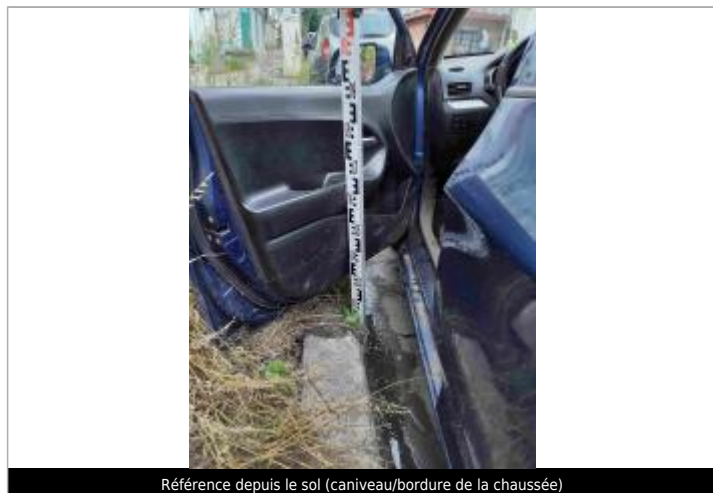
Commentaires sur le nivellement : Référence depuis le sol (caniveau/bordure de la chaussée)

Différence entre le niveau d'eau et la référence (en m) : 0.500 m

Référence depuis le sol (caniveau/bordure de la chaussée)
