Commune : **POINTE-A-PITRE****Voiture garée sur la chaussée (rue vatable)****1** Repère(s) sur le site**GÉNÉRAL**

Code : WEB_S_202202113632

**3 février 2022**Nature de l'inondation : **Ruissellement**Altitude calculée de l'eau : **non déterminé**Nature du repère : **Laisse d'inondation****GÉNÉRAL**

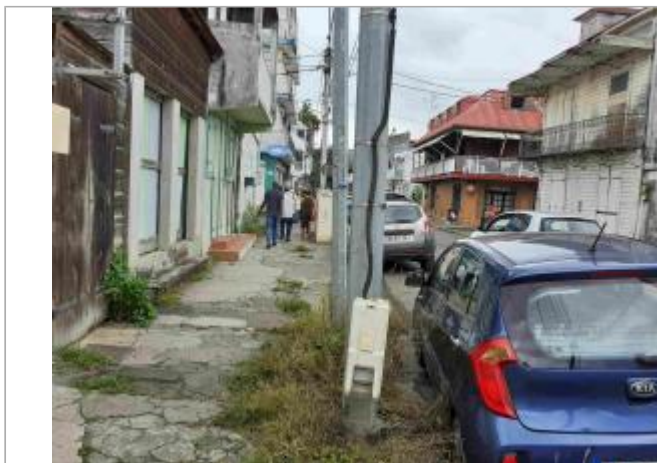
Voiture garée sur la chaussée (rue vatable)

Différence entre le niveau d'eau et la référence (en m) : 0.500 m

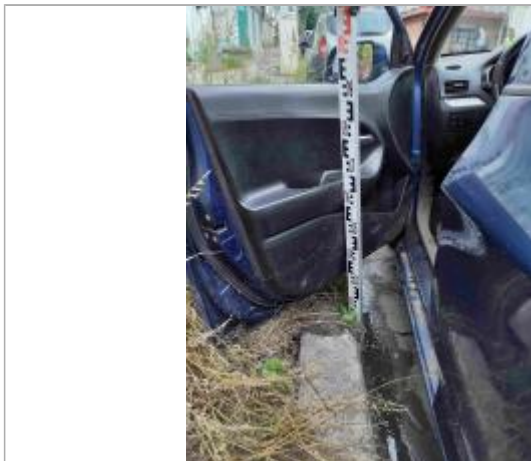
Commentaires sur le nivellement : Référence depuis le sol (caniveau/bordure de la chaussée)

Référence depuis le sol (caniveau/bordure de la chaussée)
