Commune : **POINTE-A-PITRE**

## Voiture garée sur la chaussée (rue vatable)

**SOURCE DE REPÉRAGE : CAMPAGNE TERRAIN POST-INONDATION 03/02/22 - DEAL & CAP EXCELLENCE -**

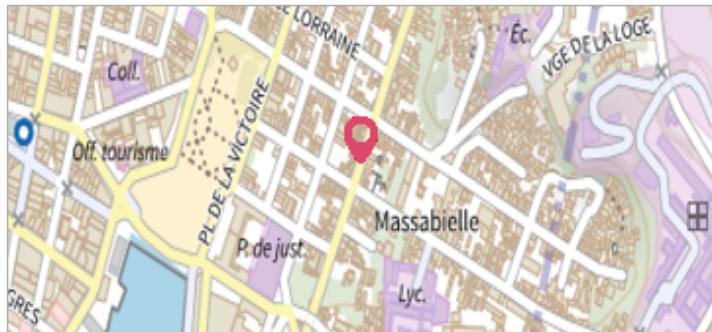
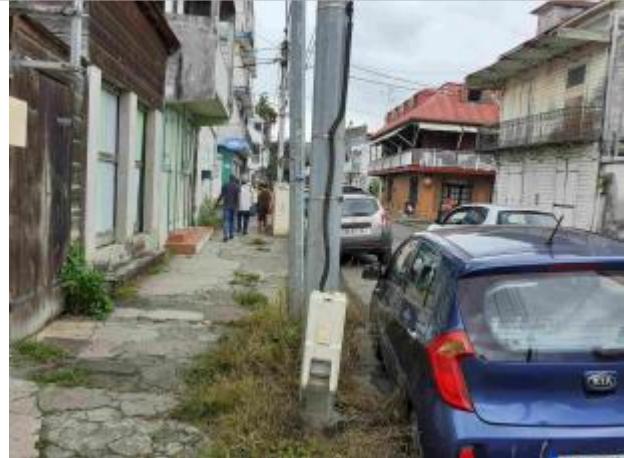
Voiture garée sur la chaussée (rue vatable)

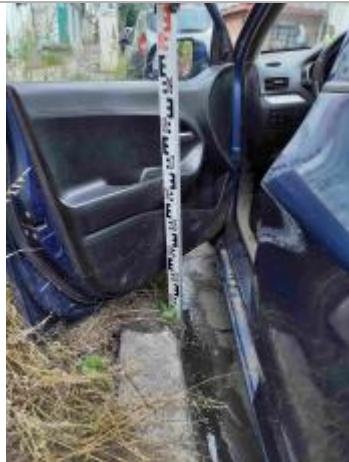
Nature du repère : **Laisse d'inondation**

Référence depuis le sol (caniveau/bordure de la chaussée)

**Commentaires sur le niveling :** Référence depuis le sol (caniveau/bordure de la chaussée)

**Différence entre le niveau d'eau et la référence (en m) :** 0.500 m
