Commune : **ANGLARS-JUILLAC** | Rivière : **Le Lot**

**Sanitaires du camping**

Nature de l'inondation : **Débordement de cours d'eau**      Nature du repère : **Laisse d'inondation**

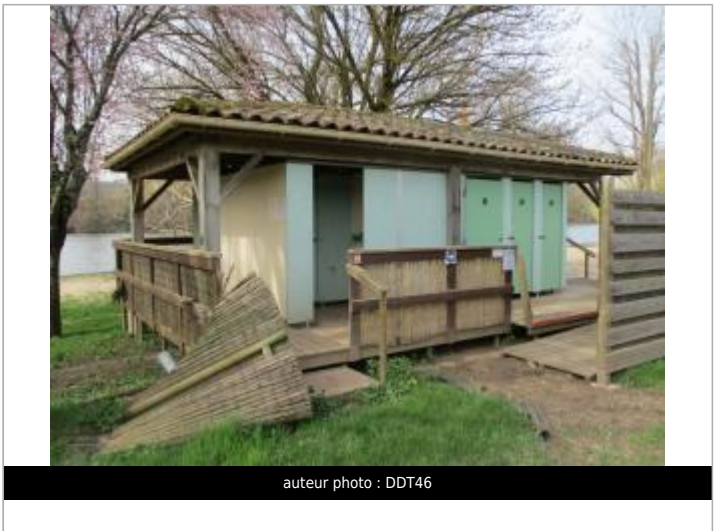
Maximum de l'inondation : Oui  
 État du repère : Disparu

Commentaires sur le nivellement : La laisse de crue se trouvait 1m34 au-dessus du plateau des sanitaires.  
 Référence nivelée : Marque d'inondation

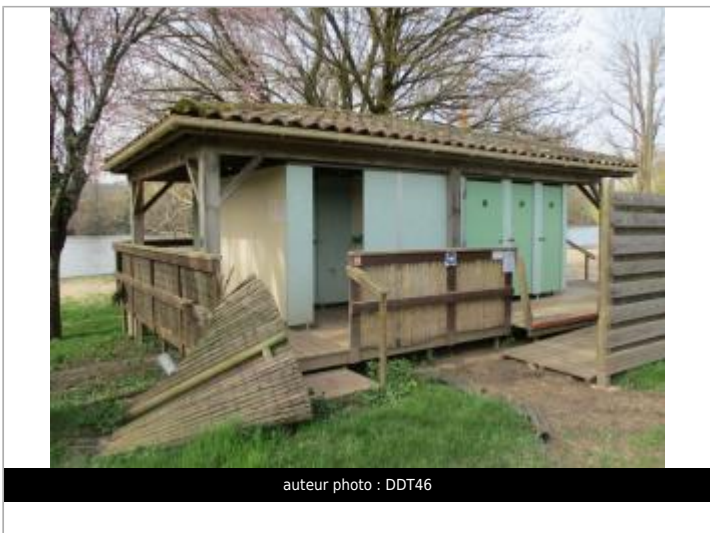
Nature de l'inondation : **Débordement de cours d'eau**      Nature du repère : **Laisse d'inondation**

Maximum de l'inondation : Oui  
 État du repère : Disparu

Commentaires sur le nivellement : La laisse de crue se trouvait 35 cm au-dessus du plateau des sanitaires.  
 Référence nivelée : Marque d'inondation

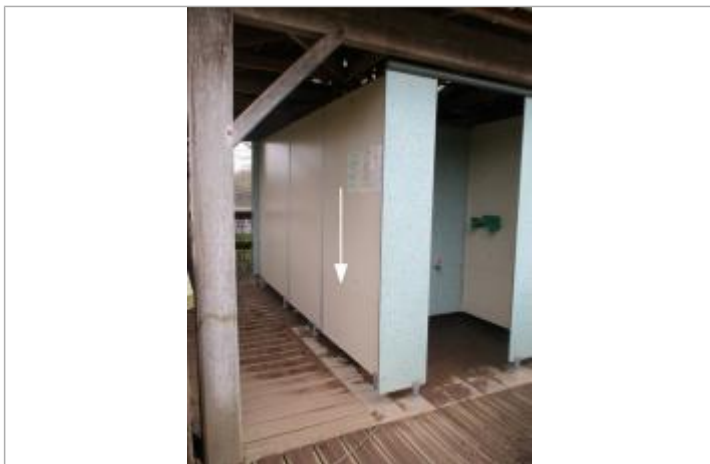
État du repère : Disparu

Commentaires sur le nivellement : La laisse de crue se trouvait 60 cm au-dessus du plateau des sanitaires.
