Commune : **ANGLARS-JUILLAC** | Rivière : **Le Lot**

Sanitaires du camping

3 Repère(s) sur le site

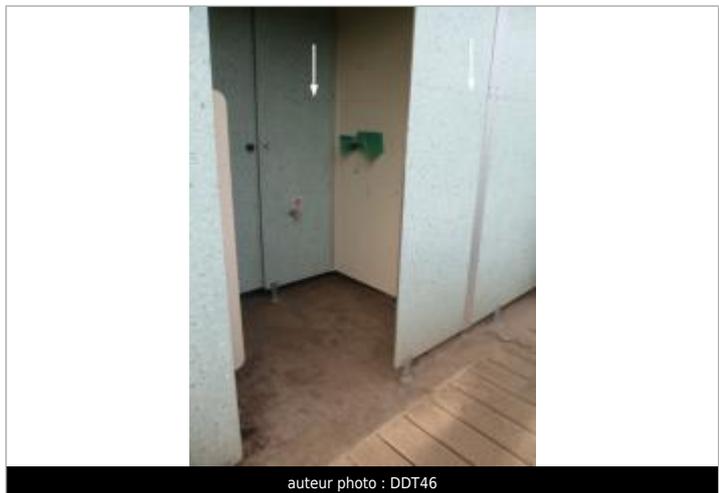
Maximum de l'inondation : Oui
 État du repère : Disparu

Commentaires sur le nivellement : La laisse de crue se trouvait 1m34 au-dessus du plateau des sanitaires.
 Référence nivelée : Marque d'inondation

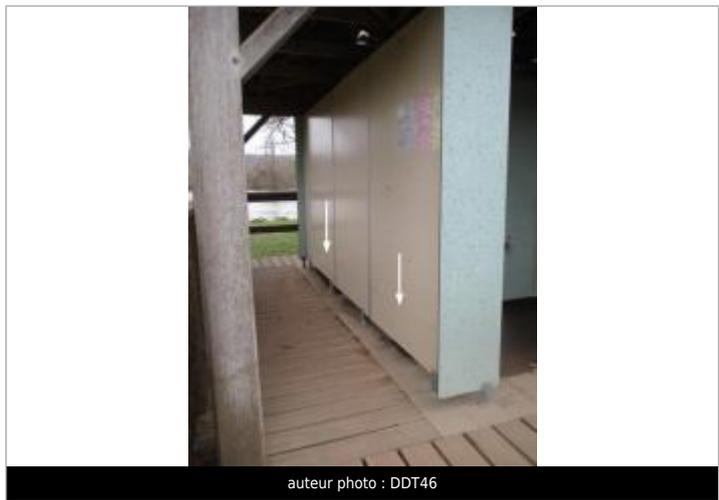
Maximum de l'inondation : Oui
 État du repère : Disparu

Commentaires sur le nivellement : La laisse de crue se trouvait 35 cm au-dessus du plateau des sanitaires.
 Référence nivelée : Marque d'inondation

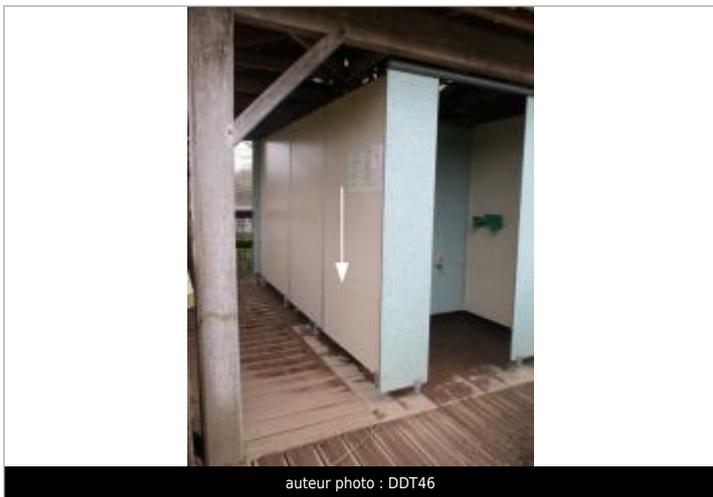
Maximum de l'inondation : Oui
 État du repère : Disparu

Commentaires sur le nivellement : La laisse de crue se trouvait 60 cm au-dessus du plateau des sanitaires.
