Commune : ANGLARS-JUILLAC

## Sanitaires du camping

Rivière : Le Lot

**2 Février 2021**

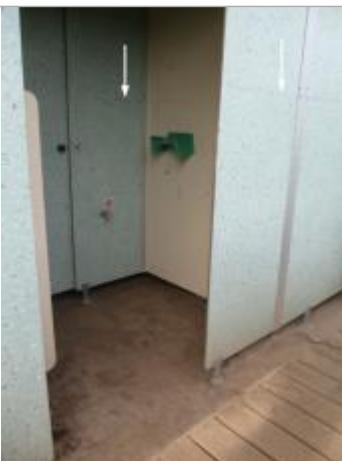
Nature du repère : Laisse d'inondation

**Maximum de l'inondation :** Oui  
**État du repère :** Disparu

**Commentaires sur le niveling :** La laisse de crue se trouvait 1m34 au-dessus du plateau des sanitaires.  
**Référence nivélée :** Marque d'inondation
