Commune : ANGLARS-JUILLAC

## Sanitaires du camping

Rivière : Le Lot

**GÉNÉRAL****Unité de gestion :** Lot**Code :** WEB\_S\_202202145200**Date de mise à jour :** 14/02/2022**Auteur :** Éric Valette

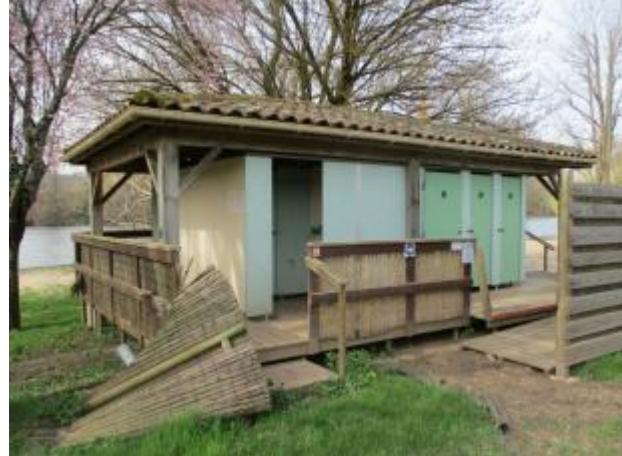
**15 Décembre 2019**Nature de l'inondation : **Débordement de cours d'eau**Altitude calculée de l'eau : **non déterminé**Nature du repère : **Laisse d'inondation****GÉNÉRAL****Code :** WEB\_R\_202202143819**Date de mise à jour :****Auteur :** Éric Valette

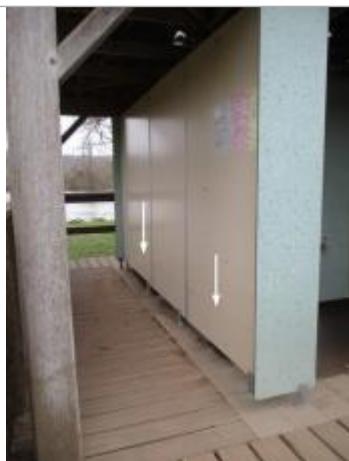
**MARQUE****Maximum de l'inondation :** Oui**État du repère :** Disparu

**SOURCE DE REPÉRAGE : DDT 46 - 04/12/2017****NIVELLEMENT INITIAL - 19/12/2019****Commentaires sur le niveling :** La laisse de crue se trouvait 35 cm au-dessus du plateau des sanitaires.**Référence nivélée :** Marque d'inondation
