Commune : **ANGLARS-JUILLAC**

Rivière : **Le Lot**

## Sanitaires du camping

Nature du repère : **Laisse d'inondation**

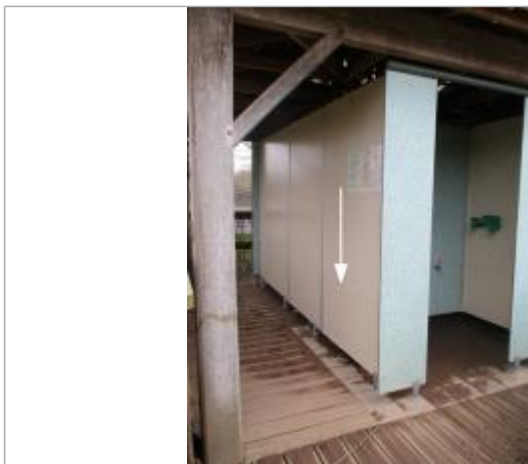
État du repère : Disparu

**Commentaires sur le nivellement :** La laisse de crue se trouvait 60 cm au-dessus du plateau des sanitaires.
