Commune : **ANGLARS-JUILLAC**

Rivière : **Le Lot**

## Sanitaires du camping

**21 Janvier 2018**

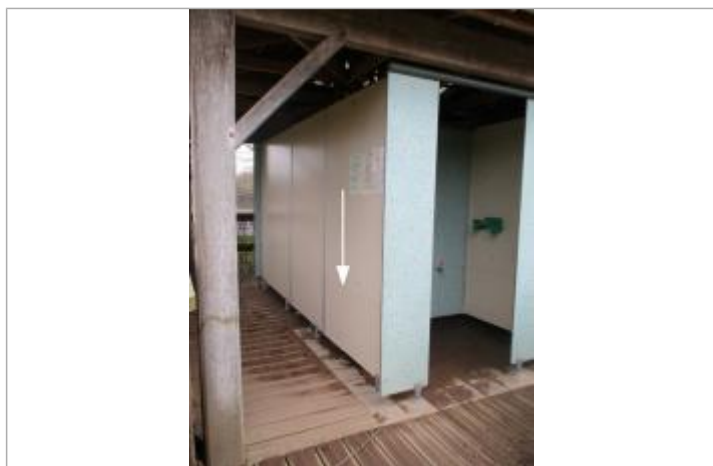
Nature du repère : **Laisse d'inondation**

État du repère : Disparu

**Commentaires sur le nivellement :** La laisse de crue se trouvait 60 cm au-dessus du plateau des sanitaires.
