| | Commune : COTEAUX-SUR-LOIRE | Rivière : La Loire |
| | Ile en face du hameau de Planchoury | |

| Code : LCI_S_320 | Auteur : SPC LCI |

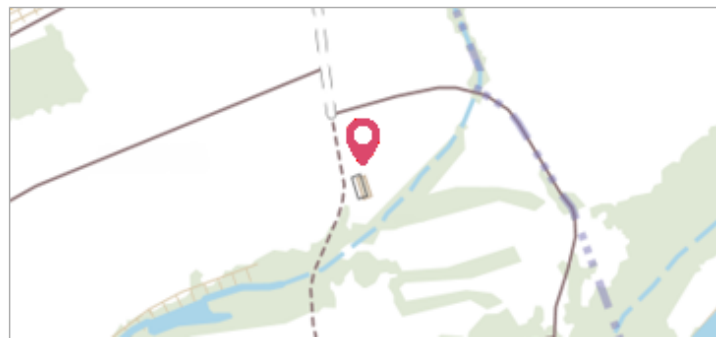
| | Commentaires : Sur un bâtiment en ruine dans l'île en face du hameau de Planchoury. Les crues sont marquées sur le mur Est, sur le coté du porche dans le mur Est et sur le lintheau d'une porte dans le pignon nord. | 5 Repère(s) sur le site |
