Commune : **ANGLARS-JUILLAC** | Rivière : **Le Lot**

Cabanon à l'entrée du camping

3 Repère(s) sur le site

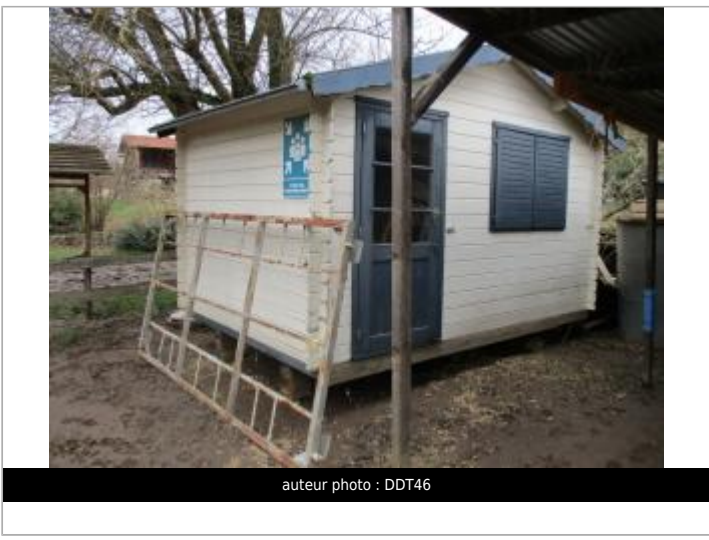
Nature de l'inondation : **Débordement de cours d'eau** Nature du repère : **Laisse d'inondation**

Maximum de l'inondation : Oui
 État du repère : Disparu

Commentaires sur le nivellement : La laisse de crue se trouvait 98 cm au-dessus du seuil du cabanon.
 Référence nivelée : Marque d'inondation

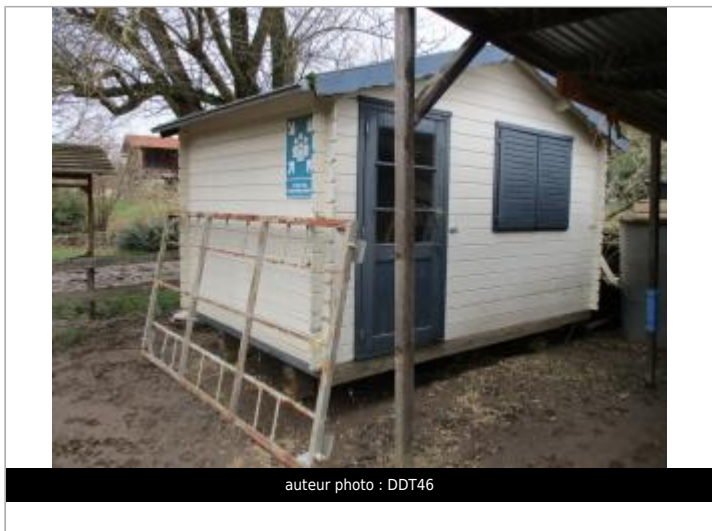
Nature de l'inondation : **Débordement de cours d'eau** Nature du repère : **Laisse d'inondation**

Maximum de l'inondation : Oui
 État du repère : Disparu

Commentaires sur le nivellement : La laisse de crue se trouvait 5 cm au-dessus du seuil d'entrée du cabanon.
 Référence nivelée : Marque d'inondation

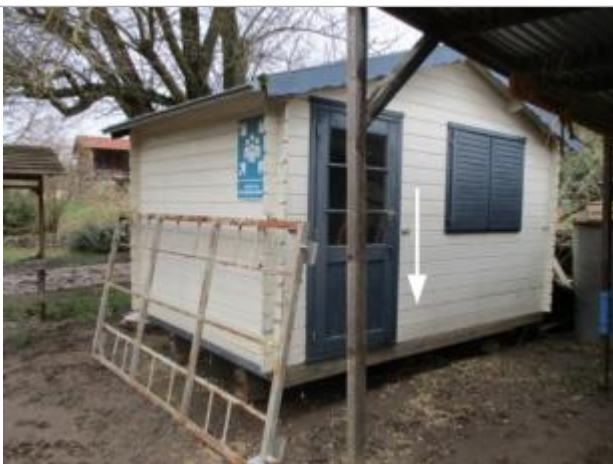
Maximum de l'inondation : Oui

État du repère : Disparu
