Commune : ANGLARS-JUILLAC

Rivière : Le Lot

Cabanon à l'entrée du camping

GÉNÉRAL**Unité de gestion :** Lot**Code :** WEB_S_202202151737**Date de mise à jour :** 15/02/2022**Auteur :** Éric Valette

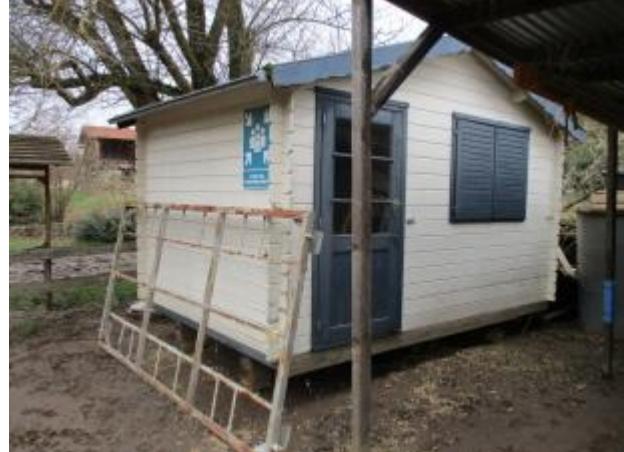
auteur photo : DDT46

**2 Février 2021**Nature de l'inondation : **Débordement de cours d'eau**Altitude calculée de l'eau : **non déterminé**Nature du repère : **Laisse d'inondation****GÉNÉRAL****Code :** WEB_R_202202150319**Date de mise à jour :****Auteur :** Éric Valette

MARQUE**Maximum de l'inondation :** Oui**État du repère :** Disparu

SOURCE DE REPÉRAGE : DDT 46 - 04/12/2017**NIVELLEMENT INITIAL - 03/02/2021****Commentaires sur le niveling :** La laisse de crue se trouvait 98 cm au-dessus du seuil du cabanon.**Référence nivélée :** Marque d'inondation

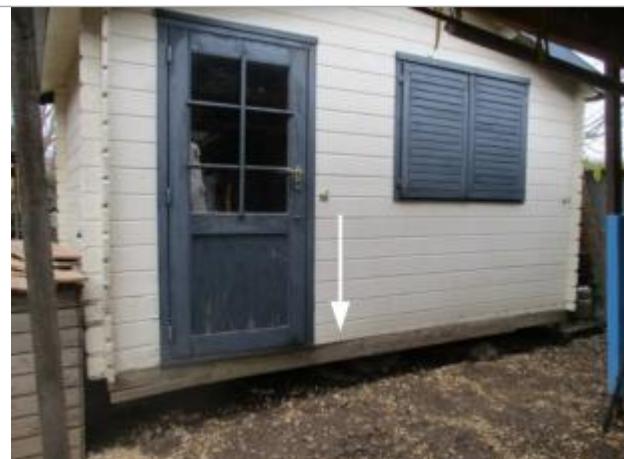
**15 Décembre 2019**Nature de l'inondation : **Débordement de cours d'eau**Altitude calculée de l'eau : **non déterminé**Nature du repère : **Laisse d'inondation****GÉNÉRAL****Code :** WEB_R_202202151142**Date de mise à jour :****Auteur :** Éric Valette

MARQUE**Maximum de l'inondation :** Oui**État du repère :** Disparu**SOURCE DE REPÉRAGE : DDT 46 - 04/12/2017****NIVELLEMENT INITIAL - 19/12/2019****Commentaires sur le niveling :** La laisse de crue se trouvait 5 cm au-dessus du seuil d'entrée du cabanon.**Référence nivélée :** Marque d'inondation

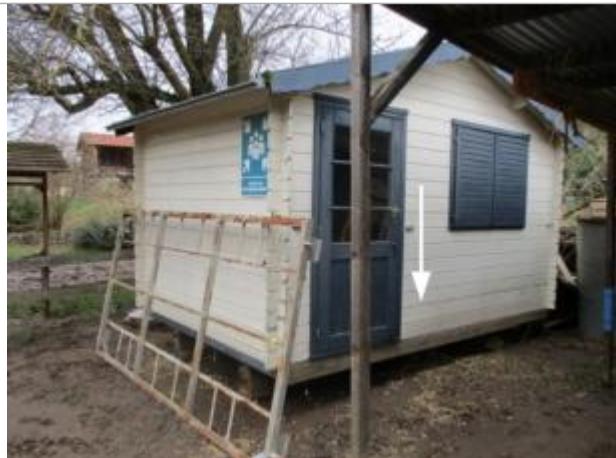
**21 Janvier 2018**Nature de l'inondation : **Débordement de cours d'eau**Nature du repère : **Laisse d'inondation****GÉNÉRAL****Code :** WEB_R_202202151434**Date de mise à jour :****Auteur :** Éric Valette

MARQUE**Maximum de l'inondation :** Oui**État du repère :** Disparu
