Commune : **ANGLARS-JUILLAC**

Rivière : **Le Lot**

## Cabanon à l'entrée du camping

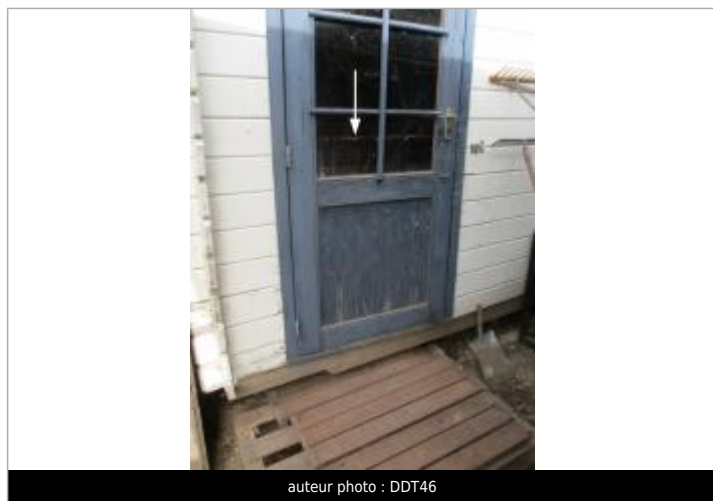
Nature du repère : **Laisse d'inondation**

Maximum de l'inondation : Oui  
 État du repère : Disparu

Commentaires sur le nivellement : La laisse de crue se trouvait 98 cm au-dessus du seuil du cabanon.  
 Référence nivelée : Marque d'inondation
