Commune : ANGLARS-JUILLAC

Rivière : Le Lot

Cabanon à l'entrée du camping

Repère(s) sur le site

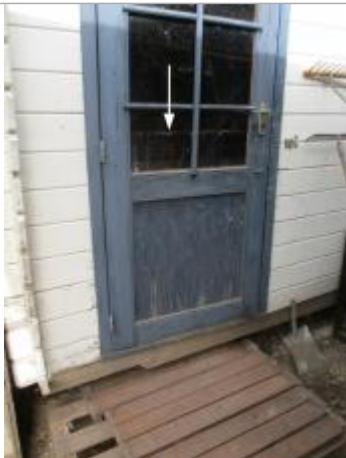
**2 Février 2021**Nature de l'inondation : **Débordement de cours d'eau**Altitude calculée de l'eau : **non déterminé**Nature du repère : **Laisse d'inondation****GÉNÉRAL****Code :** WEB_R_202202150319**Date de mise à jour :****Auteur :** Éric Valette

MARQUE**Maximum de l'inondation :** Oui**État du repère :** Disparu

SOURCE DE REPÉRAGE : DDT 46 - 04/12/2017**NIVELLEMENT INITIAL - 03/02/2021****Commentaires sur le niveling :** La laisse de crue se trouvait 98 cm au-dessus du seuil du cabanon.**Référence nivélée :** Marque d'inondation
