Commune : **ANGLARS-JUILLAC**

Rivière : **Le Lot**

Cabanon à l'entrée du camping

2 Février 2021

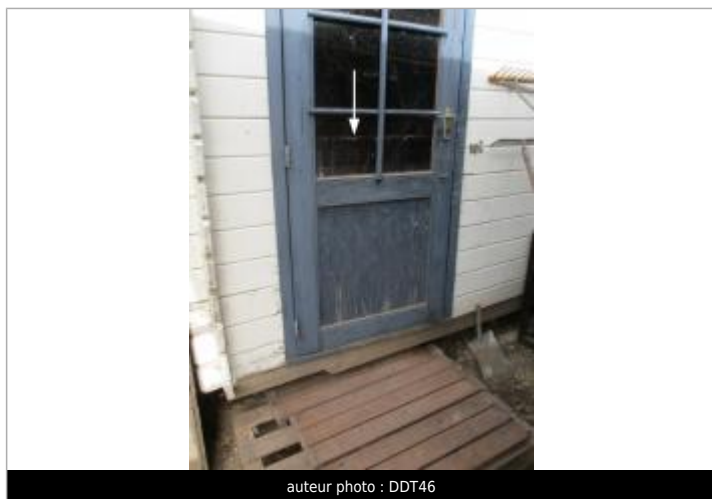
Nature du repère : **Laisse d'inondation**

État du repère : Disparu

Commentaires sur le nivellement : La laisse de crue se trouvait 98 cm au-dessus du seuil du cabanon.
