Commune : **ANGLARS-JUILLAC**

Rivière : **Le Lot**

## Cabanon à l'entrée du camping

Nature de l'inondation : **Débordement de cours d'eau**

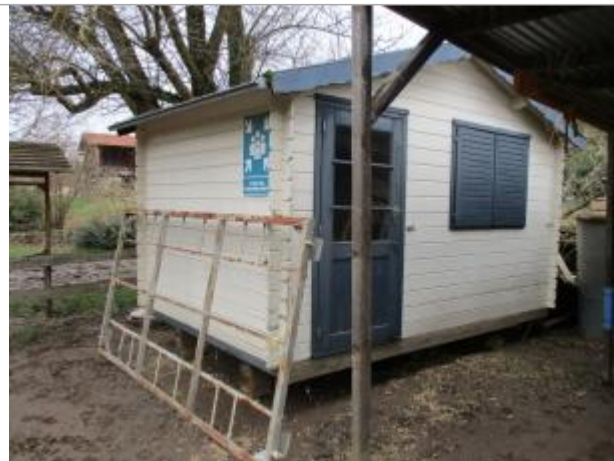
Commentaires sur le nivellement : La laisse de crue se trouvait 98 cm au-dessus du seuil du cabanon.  
 Référence nivelée : Marque d'inondation

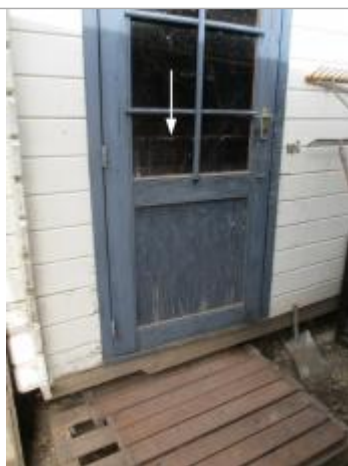
Nature du repère : **Laisse d'inondation**

Maximum de l'inondation : Oui  
 État du repère : Disparu
