Commune : ANGLARS-JUILLAC

Rivière : Le Lot

Cabanon à l'entrée du camping

Repère(s) sur le site

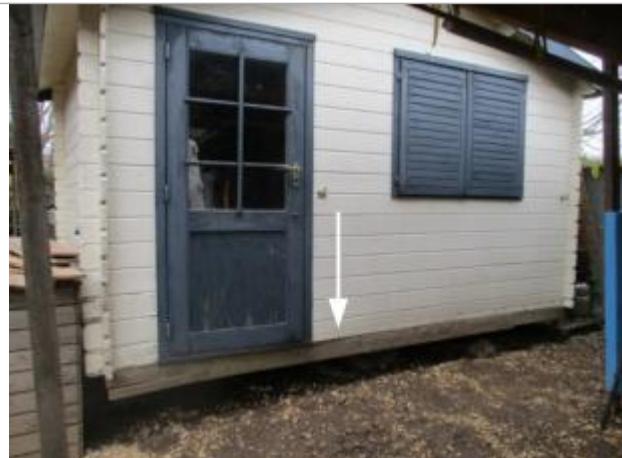
**15 Décembre 2019**Nature de l'inondation : **Débordement de cours d'eau**Altitude calculée de l'eau : **non déterminé**Nature du repère : **Laisse d'inondation****GÉNÉRAL****Code :** WEB_R_202202151142**Date de mise à jour :****Auteur :** Éric Valette

MARQUE**Maximum de l'inondation :** Oui**État du repère :** Disparu**SOURCE DE REPÉRAGE : DDT 46 - 04/12/2017****NIVELLEMENT INITIAL - 19/12/2019****Commentaires sur le niveling :** La laisse de crue se trouvait 5 cm au-dessus du seuil d'entrée du cabanon.**Référence nivélée :** Marque d'inondation
