Commune : **ANGLARS-JUILLAC**

Rivière : **Le Lot**

## Camping de Floiras - bâtiment B (sanitaires de l'accueil)

**2 Février 2021**

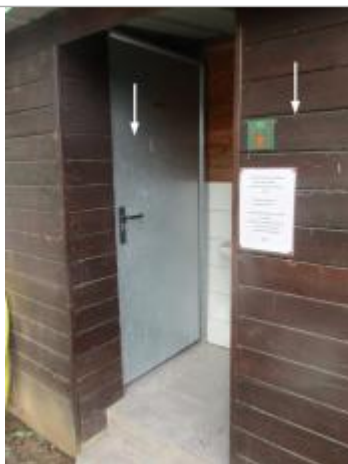
Nature du repère : **Laisse d'inondation**

État du repère : Disparu

Commentaires sur le nivellement : La laisse de crue se trouvait 1m49 au-dessus du sol du sanitaire.

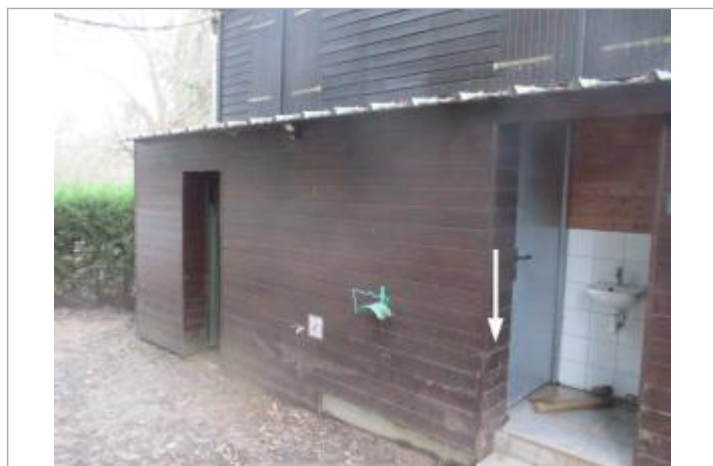
Nature du repère : **Laisse d'inondation**

État du repère : Disparu

**Commentaires sur le nivellement :** La laisse de crue se trouvait 54 cm au-dessus du sol des sanitaires.

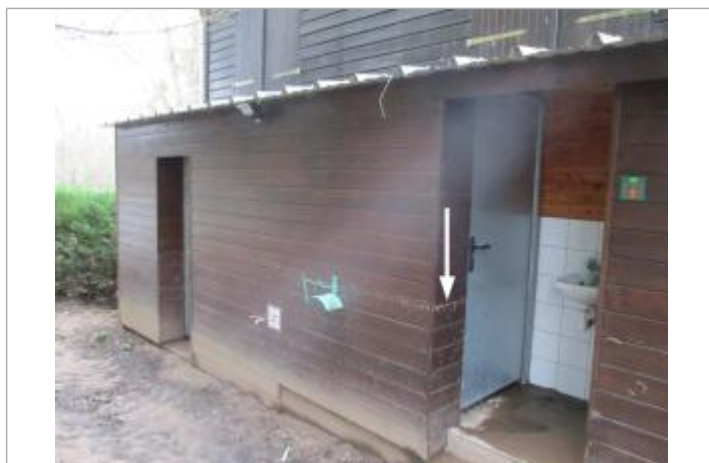
Nature du repère : **Laisse d'inondation**

État du repère : Disparu
