Commune : **ANGLARS-JUILLAC**

Rivière : **Le Lot**

## Camping de Floiras - bâtiment B (sanitaires de l'accueil)

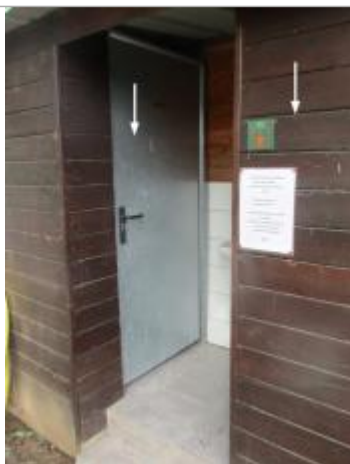
**2 Février 2021**

Nature du repère : **Laisse d'inondation**

État du repère : Disparu

Commentaires sur le nivellement : La laisse de crue se trouvait 1m49 au-dessus du sol du sanitaire.

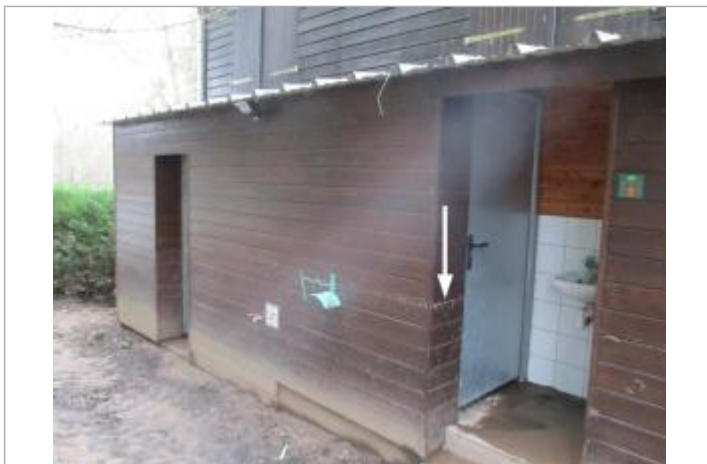
**21 Janvier 2018**

Nature du repère : **Laisse d'inondation**

État du repère : Disparu
