Commune : ANGLARS-JUILLAC

Rivière : Le Lot

Camping de Floiras - bâtiment B (sanitaires de l'accueil)**3**Repère(s) sur
le site**GÉNÉRAL****Unité de gestion :** Lot**Code :** WEB_S_202202165151**Date de mise à jour :** 16/02/2022**Auteur :** Éric Valette

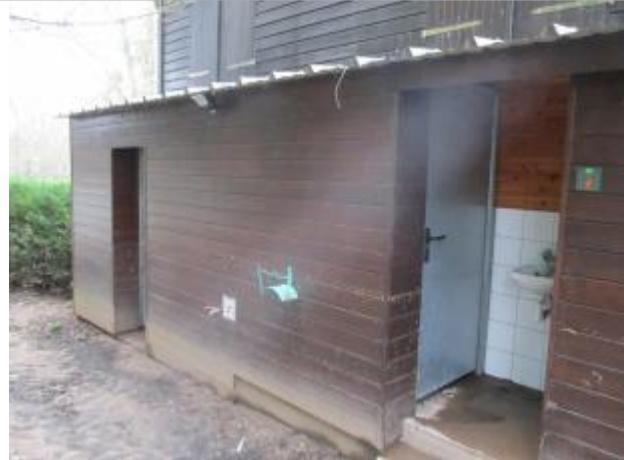
auteur photo : DDT46

**2 Février 2021**Nature de l'inondation : **Débordement de cours d'eau**Altitude calculée de l'eau : **non déterminé**Nature du repère : **Laisse d'inondation****GÉNÉRAL****Code :** WEB_R_202202164318**Date de mise à jour :****Auteur :** Éric Valette

MARQUE**Maximum de l'inondation :** Oui**État du repère :** Disparu

SOURCE DE REPÉRAGE : DDT 46 - 04/12/2017**NIVELLEMENT INITIAL - 02/03/2021****Commentaires sur le niveling :** La laisse de crue se trouvait 1m49 au-dessus du sol du sanitaire.**Référence nivellee :** Marque d'inondation

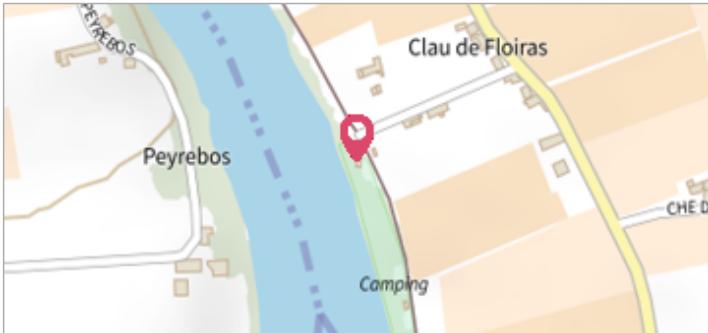
auteur photo : DDT46

**15 Décembre 2019**Nature de l'inondation : **Débordement de cours d'eau**Altitude calculée de l'eau : **non déterminé**Nature du repère : **Laisse d'inondation****GÉNÉRAL****Code :** WEB_R_202202165024**Date de mise à jour :****Auteur :** Éric Valette

MARQUE**Maximum de l'inondation :** Oui**État du repère :** Disparu**SOURCE DE REPÉRAGE : DDT 46 - 04/12/2017****NIVELLEMENT INITIAL - 19/12/2019****Commentaires sur le nivellage :** La laisse de crue se trouvait 54 cm au-dessus du sol des sanitaires.**Référence nivélée :** Marque d'inondation

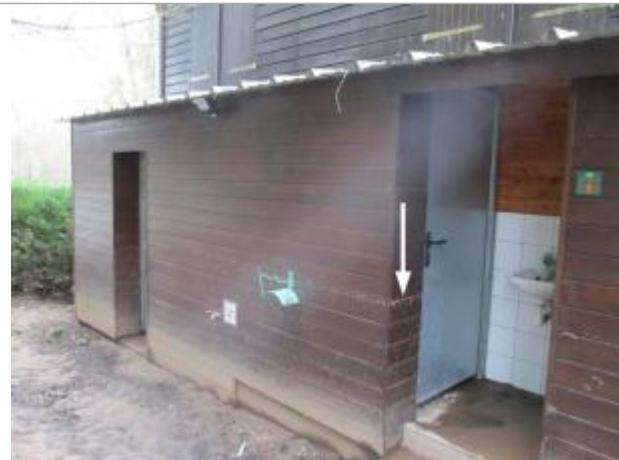
**21 Janvier 2018**Nature de l'inondation : **Débordement de cours d'eau**Nature du repère : **Laisse d'inondation****GÉNÉRAL****Code :** WEB_R_202202165356**Date de mise à jour :****Auteur :** Éric Valette

MARQUE**Maximum de l'inondation :** Oui**État du repère :** Disparu**SOURCE DE REPÉRAGE : DDT 46 - 04/12/2017**
