Commune : **ANGLARS-JUILLAC**

Rivière : **Le Lot**

Camping de Floiras - bâtiment B (sanitaires de l'accueil)

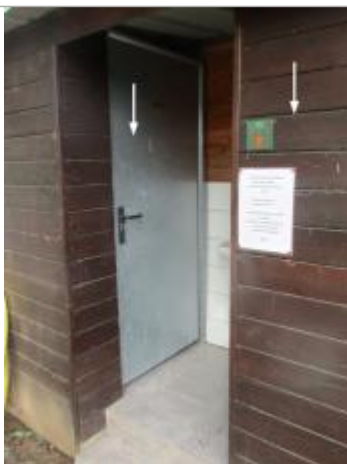
Nature du repère : **Laisse d'inondation**

État du repère : Disparu

Commentaires sur le nivellement : La laisse de crue se trouvait 1m49 au-dessus du sol du sanitaire.
