Commune : **ANGLARS-JUILLAC**

Rivière : **Le Lot**

## Camping de Floiras - bâtiment B (sanitaires de l'accueil)

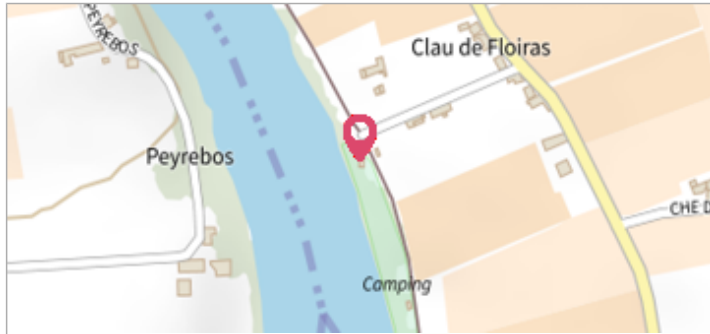
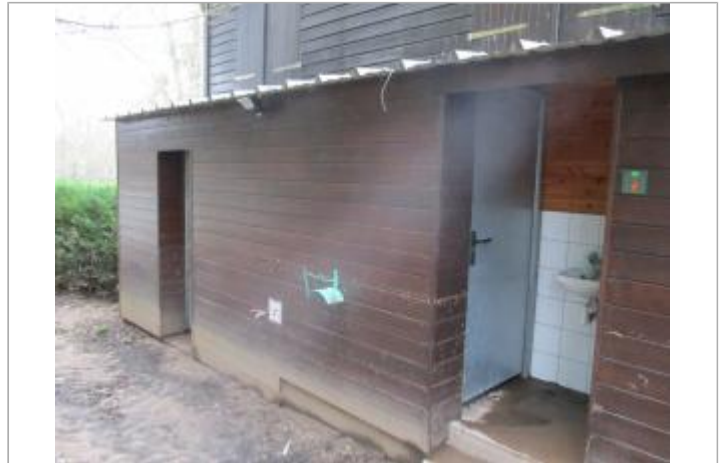
**3** Repère(s) sur le site

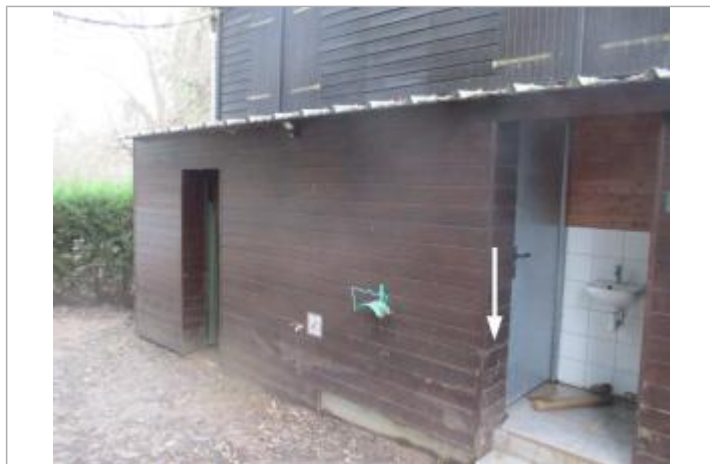
Nature du repère : **Laisse d'inondation**

État du repère : Disparu

Commentaires sur le nivellement : La laisse de crue se trouvait 54 cm au-dessus du sol des sanitaires.
